TESLA MODEL Y 4WD

TESTDATO: 27.11.2025

NBF Tilstandsrapport er utarbeidet av Norges Bilbransjeforbund og Forbrukerrådet.

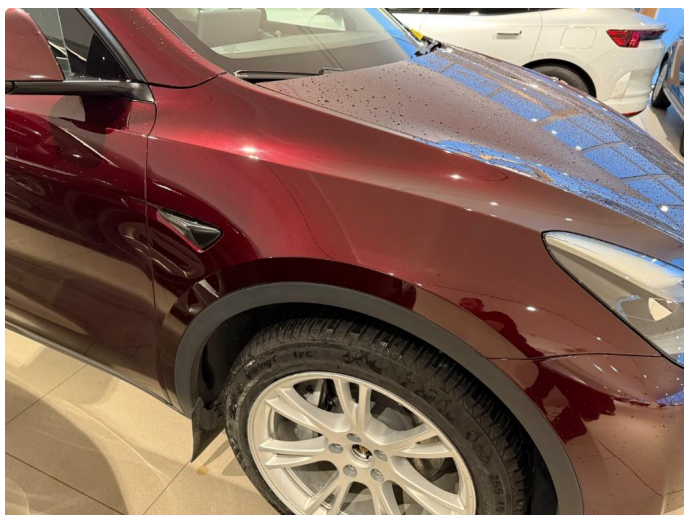
| Punkt | Beskrivelse | Plassering |
|---|---|---|
| 1.1 Skjermer | Minibulk skjerm høyre foran. | |

1.1 Minibulk skjerm høyre foran.

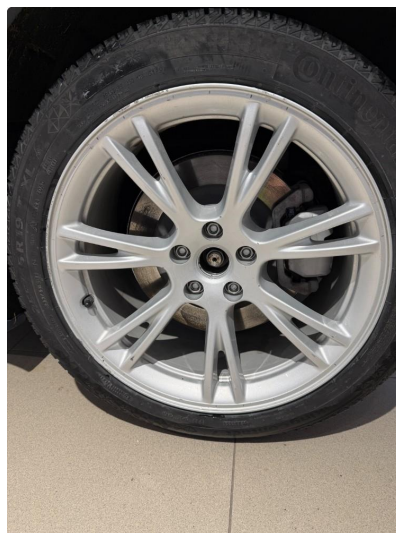
| Punkt | Beskrivelse | Plassering |
|---|---|---|
| 1.2 Dekk/Felger | Riper i en vinterfelg. | |

1.2 Riper i en vinterfelg.

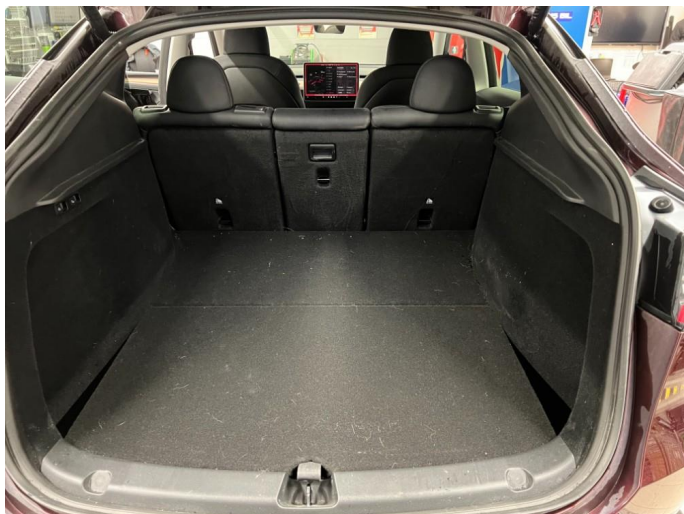
| Punkt | Beskrivelse | Plassering |
|---|---|---|
| 2.1 Deksel | Mangler bagasjeromsskjuler. | |

2.1 Mangler bagasjeromsskjuler.
