FORD EXPLORER 4WD

TESTDATO: 11.12.2025

NBF Tilstandsrapport er utarbeidet av Norges Bilbransjeforbund og Forbrukerrådet.

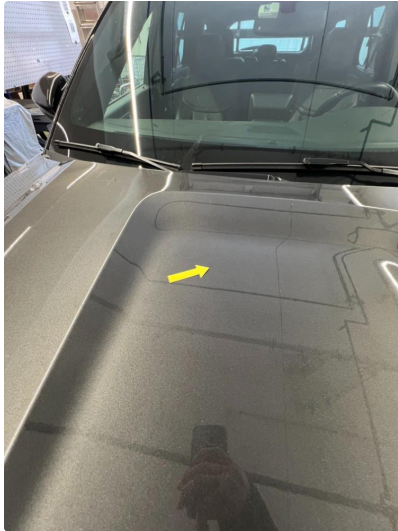
| Punkt | | Beskrivelse | Plassering |
|---|---|---|---|
| 1.1 | Panser | Minibulk panser. | |

1.1 Minibulk panser.

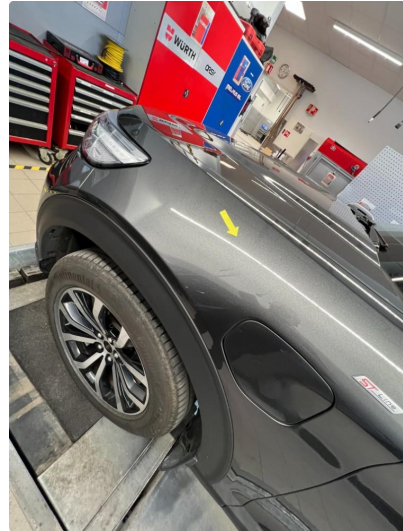
| Punkt | | Beskrivelse | Plassering |
|---|---|---|---|
| 1.2 | Skjermer | Minibulk skjerm venstre foran. | |

1.2 Minibulk skjerm venstre foran.
