FORD KUGA 2WD

CHASSISNR: WF0FXXWPMHMP11349

NBF Tilstandsrapport er utarbeidet av Norges Bilbransjeforbund og Forbrukerrådet.

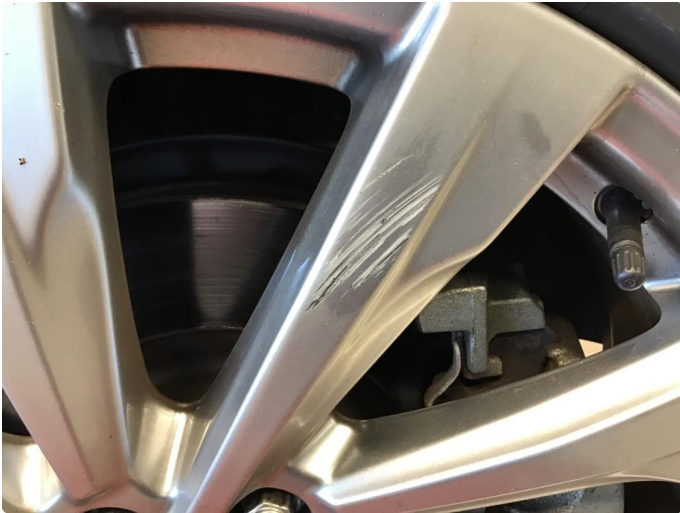
| Punkt | | Beskrivelse | Plassering |
|---|---|---|---|
| 1.1 | Dekk/Felger | Riper i en sommerfelg. | |

1.1 Riper i en sommerfelg.

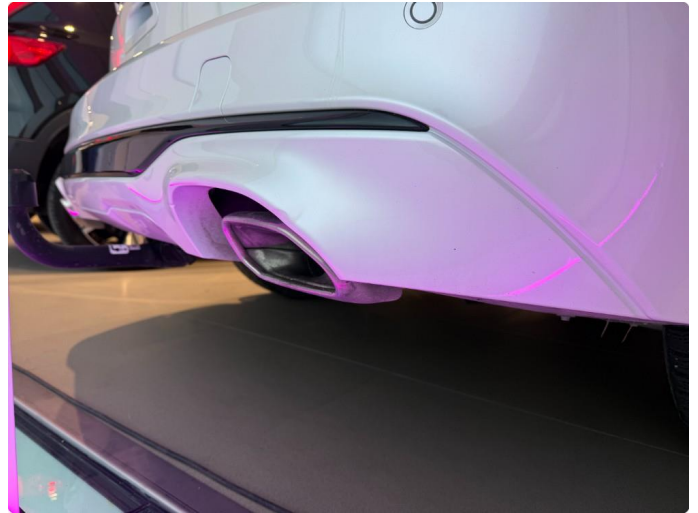
| Punkt | | Beskrivelse | Plassering |
|---|---|---|---|
| 1.2 | Støtfanger | Binibulk støtfanger bak. | |

1.2 Binibulk støtfanger bak.
