FORD RANGER 205 HK AUTOMAT 4WD
TESTDATO: 18.03.2025
KODE: 1564356

| XD91797 | 27 600 KM | 30.11.2023 Førstegang registrert | Diesel |

NBF Tilstandsrapport er utarbeidet av Norges Bilbransjeforbund og Forbrukerrådet.

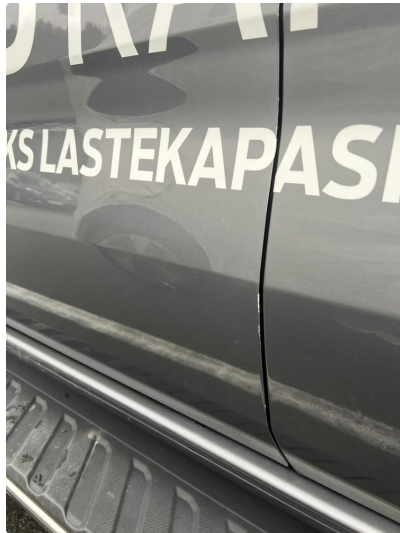
| Punkt | Beskrivelse | Plassering |
|---|---|---|
| 1.1 Dører | Riper bakkant førerdør. | |

1.1 Riper bakkant førerdør.

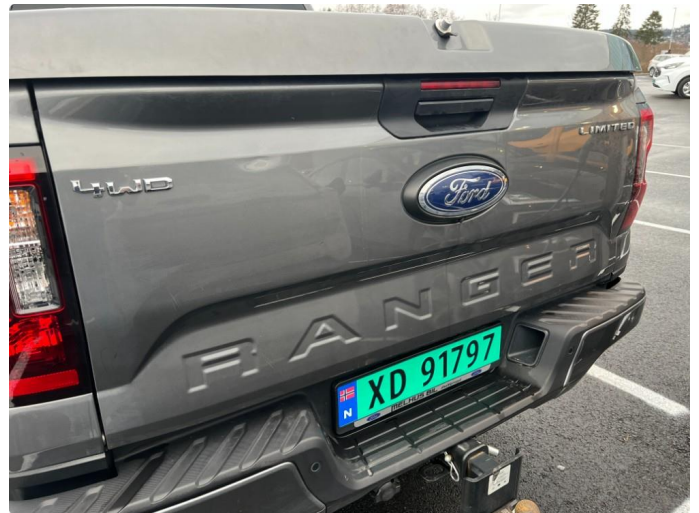
| Punkt | Beskrivelse | Plassering |
|---|---|---|
| 1.2 Bakluke | Bulk bakluke. | |

1.2 Bulk bakluke.

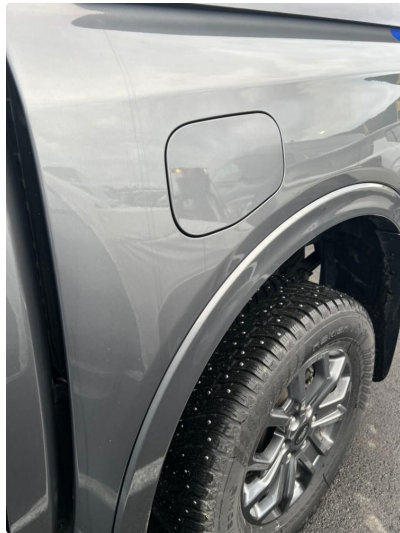
| Punkt | Beskrivelse | Plassering |
|---|---|---|
| 1.3 Skjermer | Liten bulk baksjerm venstre. | |

1.3 Liten bulk baksjerm venstre.

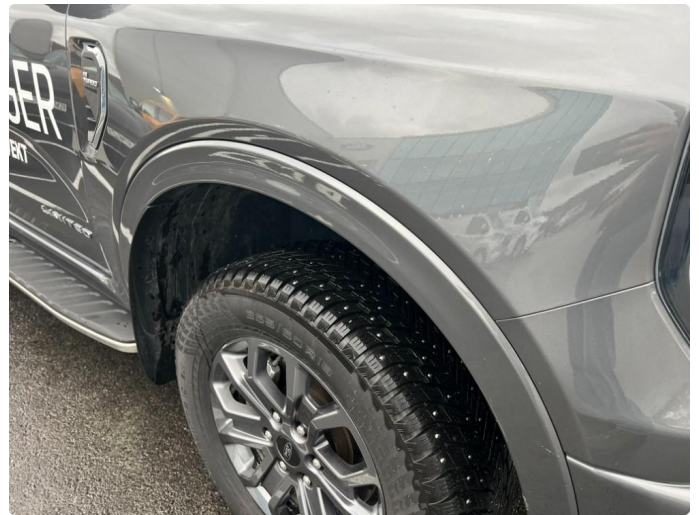
| Punkt | Beskrivelse | Plassering |
|---|---|---|
| 1.4 Skjermer | Riper framsjerm høyre. | |

1.4 Riper framsjerm høyre.
