VOLVO V60 T8 TWIN ENGINE 4WD
TESTDATO: 31.03.2025
KODE: 1679239

BT94917	88 381 KM	12.04.2019 Førstegang registrert	Bensin hybrid - Ladbar hybrid
----------------	------------------	--	---

NBF Tilstandsrapport er utarbeidet av Norges Bilbransjeforbund og Forbrukerrådet.

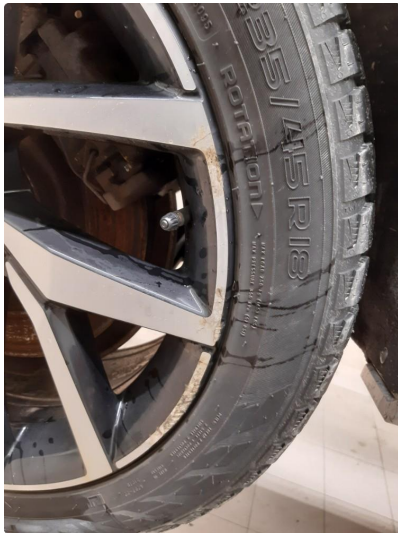
1.1 Kantkjørt felg Diamond Cut

Punkt	Beskrivelse	Plassering
1. EKSTERIØR		
1.1 Dekk/Felger	kantkjørt felg Diamond Cut	høyre bak
1.2 Dekk/Felger	for liten mønsterdybde sommerdekk	alle
1.3 Dekk/Felger	gamle dekk	
2. OPPLYSNINGER/KLARGJØRING		
2.1 Annet	øvrige feil
