**VOLVO V60 4WD**
**TESTDATO: 04.10.2024**
**KODE: 1525627**

| <b>AA75131</b> | <b>28 801 KM</b> | <b>05.10.2021</b><br>Førstegang registrert | <b>Bensin hybrid</b><br>- Ladbar hybrid |

NBF Tilstandsrapport er utarbeidet av Norges Bilbransjeforbund og Forbrukerrådet.

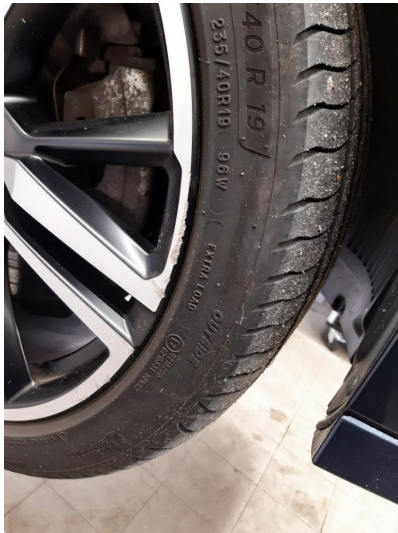
| Punkt | Beskrivelse | Plassering |
|---|---|---|
| 1.1 Dekk/Felger | kantkjørt felg Diamond Cut | høyre foran |

1.1 Kantkjørt felg Diamond Cut

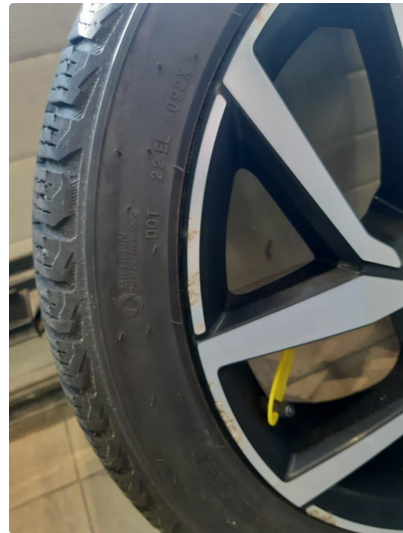
| Punkt | Beskrivelse | Plassering |
|---|---|---|
| 1.2 Dekk/Felger | kantkjørt felg Diamond Cut | |

1.2 Kantkjørt felg Diamond Cut
