**VOLVO XC40 4WD**
**TESTDATO: 18.12.2024**
**KODE: 1599099**

| <b>EC72307</b> | <b>69 217 KM</b> | <b>27.07.2021</b><br>Førstegang registrert | <b>Elektrisk</b> |

NBF Tilstandsrapport er utarbeidet av Norges Bilbransjeforbund og Forbrukerrådet.

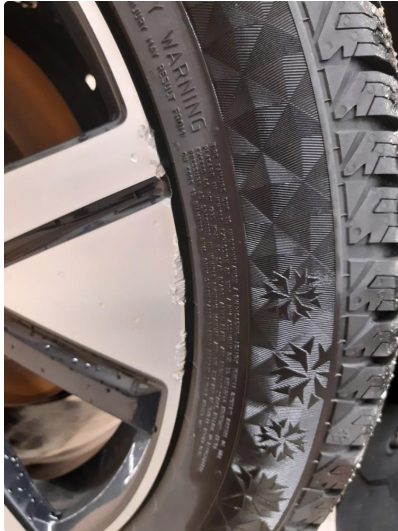
| Punkt | Beskrivelse | Plassering |
|---|---|---|
| 1.1 Dekk/Felger | kantkjørt felg Diamond Cut | høyre foran - høyre bak |

1.1 Kantkjørt felg Diamond Cut

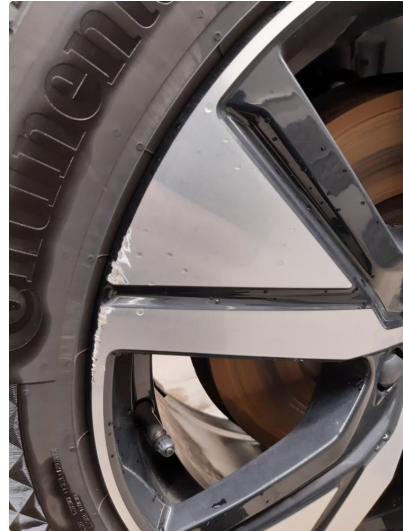
1.1 Kantkjørt felg Diamond Cut
