**VOLVO V60 4WD**
**TESTDATO: 14.11.2024**
**KODE: 1566565**

<b>AA75185</b>	<b>29 754 KM</b>	<b>29.10.2021</b> Førstegang registrert	<b>Bensin hybrid</b> - Ladbar hybrid
----------------	------------------	--	---

NBF Tilstandsrapport er utarbeidet av Norges Bilbransjeforbund og Forbrukerrådet.

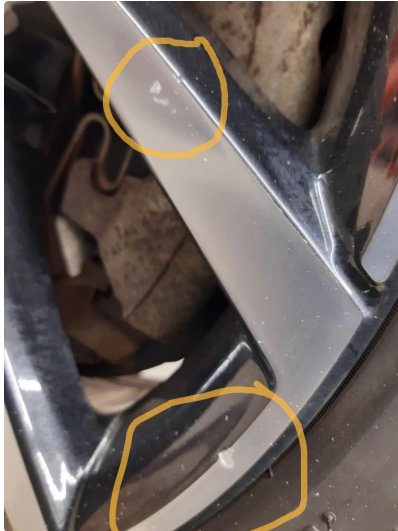
Punkt	Beskrivelse	Plassering
<b>1. EKSTERIØR</b>		
1.1 Dekk/Felger	skade på felg	høyre foran
1.2 Frontvindu	steinsprut

1.1 Skade på felg
