**VOLVO XC90 4WD**
**TESTDATO: 10.02.2026**
**KODE: 1945409**

<b>AA75016</b>	<b>75 709 KM</b>	<b>03.09.2021</b> Førstegang registrert	<b>Bensin hybrid</b> - Ladbar hybrid
----------------	------------------	--	---

NBF Tilstandsrapport er utarbeidet av Norges Bilbransjeforbund og Forbrukerrådet.

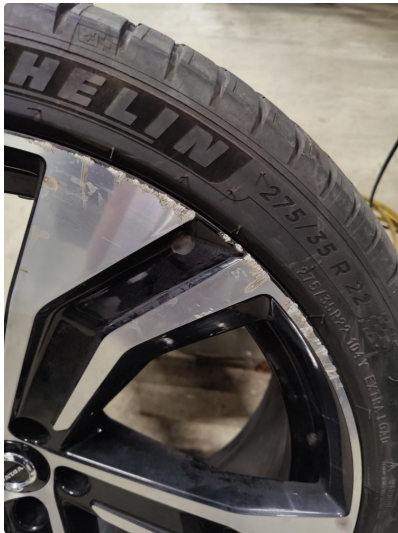
Punkt	Beskrivelse	Plassering
<b>1. EKSTERIØR</b>		
1.1 Dekk/Felger	kantkjørt felg Diamond Cut

1.1 Kantkjørt felg Diamond Cut
