**VOLVO XC60 4WD**
**TESTDATO: 26.11.2024**
**KODE: 1576918**

<b>AA75840</b>	<b>50 672 KM</b>	<b>20.06.2022</b> Førstegang registrert	<b>Bensin hybrid</b> - Ladbar hybrid
----------------	------------------	--	---

NBF Tilstandsrapport er utarbeidet av Norges Bilbransjeforbund og Forbrukerrådet.

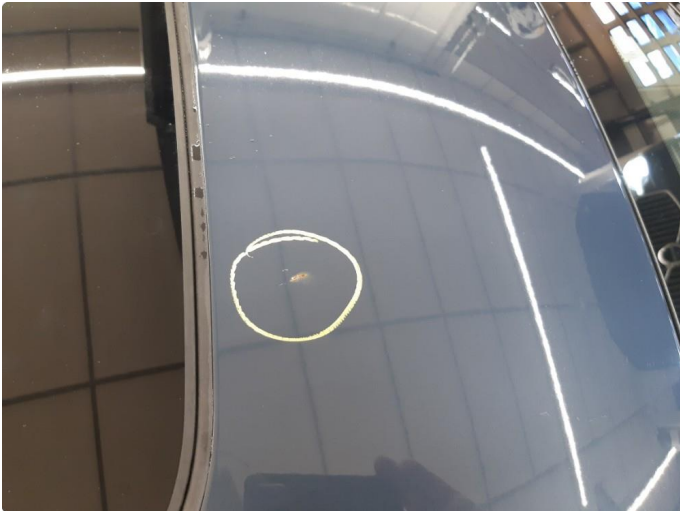
Punkt	Beskrivelse	Plassering
<b>1. EKSTERIØR</b>		
1.1 Dekk/Felger	for lite mønsterdybde sommerdekk premium	
1.2 Tak	steinsprut med rust	foran

1.2 Steinsprut med rust
