VOLVO XC40 2WD

TESTDATO: 20.08.2024

<b>EH69526</b>

NBF Tilstandsrapport er utarbeidet av Norges Bilbransjeforbund og Forbrukerrådet.

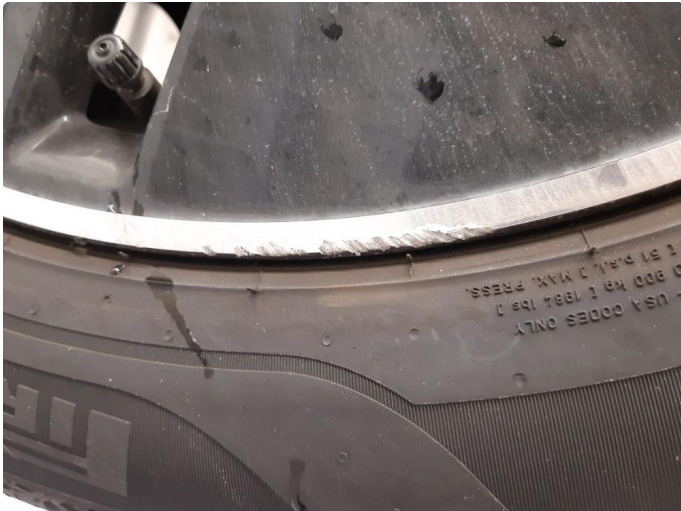
Punkt	Beskrivelse	Plassering
<b>1. EKSTERIØR</b>		
1.1 Dekk/Felger	kantkjørt felg Diamond Cut	høyre foran - høyre bak
1.2 Dekk/Felger	hjulsett mangler - vinter

1.1 Kantkjørt felg Diamond Cut

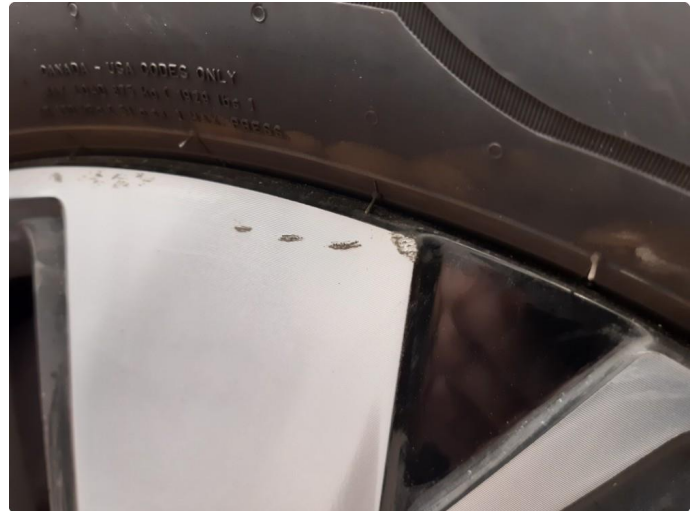
1.1 Kantkjørt felg Diamond Cut
