VOLVO XC60 4WD

TESTDATO: 18.06.2025

AA76596

NBF Tilstandsrapport er utarbeidet av Norges Bilbransjeforbund og Forbrukerrådet.

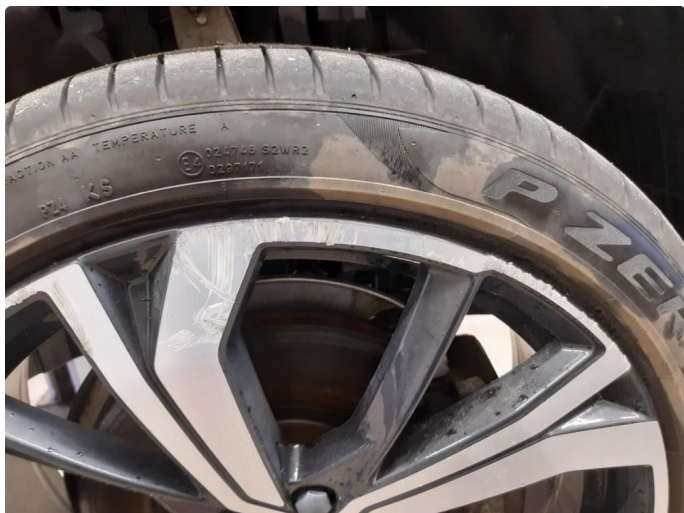
| Punkt | | Beskrivelse | Plassering |
|---|---|---|---|
| 1.1 | Dekk/Felger | kantkjørt felg Diamond Cut | høyre foran - høyre bak |

1.1 Kantkjørt felg Diamond Cut

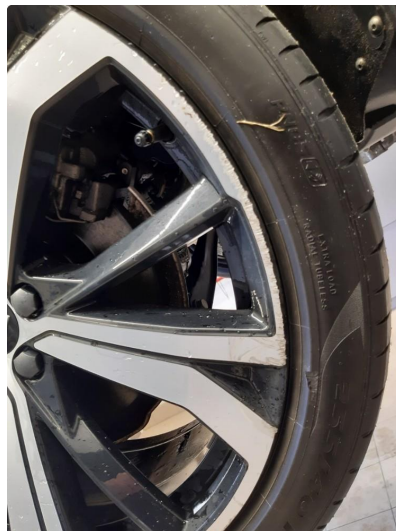
1.1 Kantkjørt felg Diamond Cut
