VOLVO XC60 T8 TWIN ENGINE 4WD
TESTDATO: 26.11.2024
KODE: 1528212

AS54828	93 260 KM	10.10.2017 Førstegang registrert	Bensin hybrid - Ladbar hybrid
----------------	------------------	--	---

NBF Tilstandsrapport er utarbeidet av Norges Bilbransjeforbund og Forbrukerrådet.

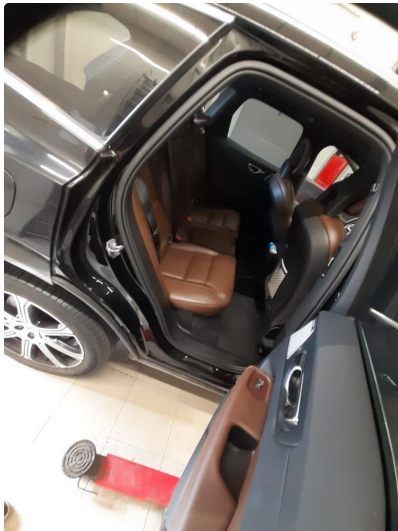
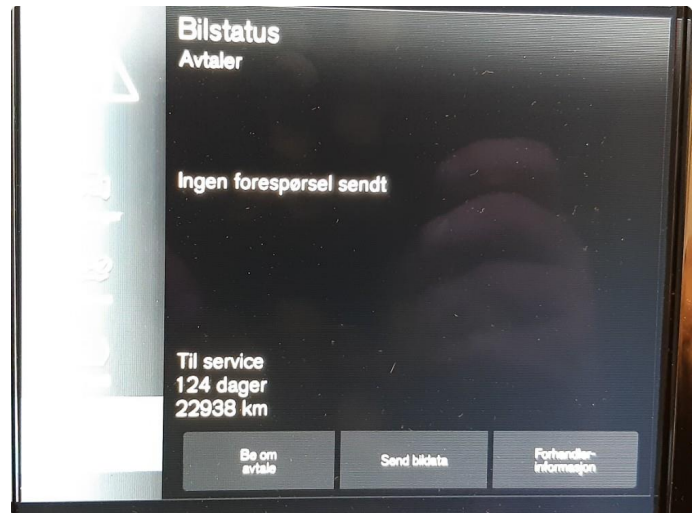
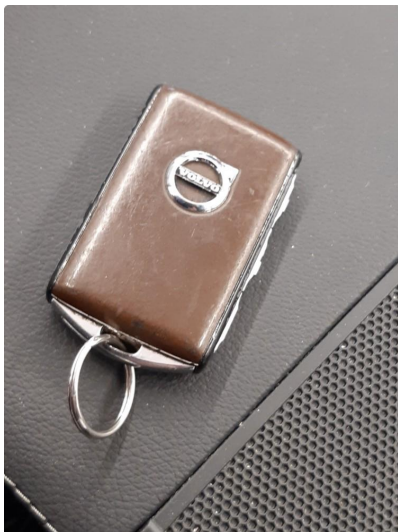
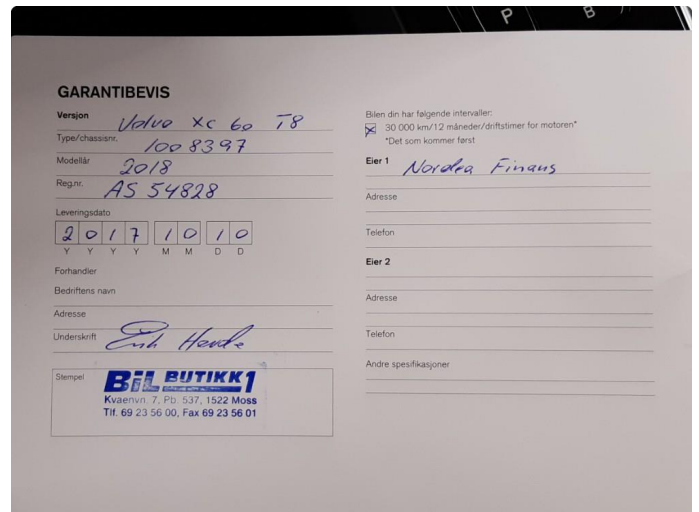
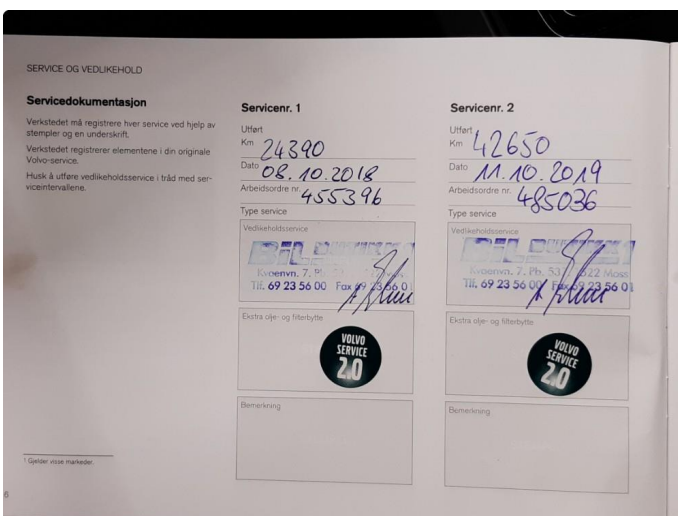
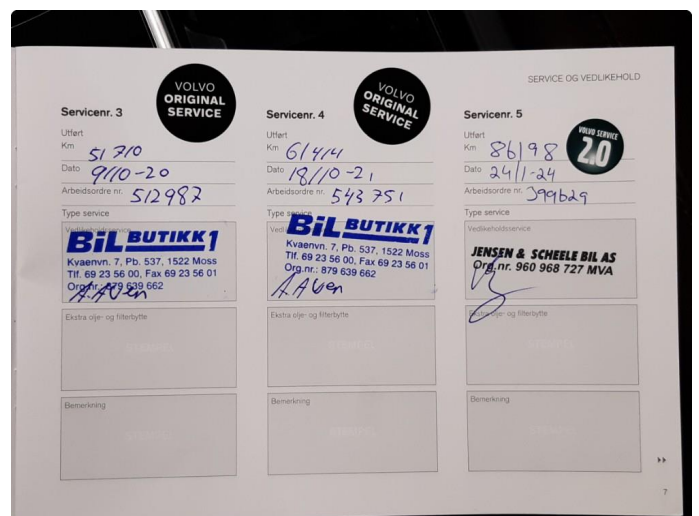
Punkt	Beskrivelse	Plassering
1. MOTOR		
1.1 Service	service etter bilens intervall ikke fulgt

SERVICE OG VEDLIKEHOLD		
<p>Volvo Original Service</p> <p>Service nr. 3</p> <p>Lifert Km 5170</p> <p>Dato 9/10-20</p> <p>Arbeidsordre nr. 512982</p> <p>Type service</p> <p>BIL BUTIKK 1 Kvaernv. 7, Pb. 537, 1522 Moss Tlf. 69 23 56 00, Fax 69 23 56 01 Org.nr. 879 639 662 <i>A. Aven</i></p> <p>Ekstra olje- og filterbytte</p> <p>Bemerkning</p>	<p>Volvo Original Service</p> <p>Service nr. 4</p> <p>Lifert Km 6144</p> <p>Dato 18/10-21</p> <p>Arbeidsordre nr. 543751</p> <p>Type service</p> <p>BIL BUTIKK 1 Kvaernv. 7, Pb. 537, 1522 Moss Tlf. 69 23 56 00, Fax 69 23 56 01 Org.nr. 879 639 662 <i>A. Aven</i></p> <p>Ekstra olje- og filterbytte</p> <p>Bemerkning</p>	<p>Volvo Service 20</p> <p>Service nr. 5</p> <p>Lifert Km 86198</p> <p>Dato 24/11-24</p> <p>Arbeidsordre nr. 399629</p> <p>Type service</p> <p>Vedlikeholdservice</p> <p>JENSEN & SCHEELÉ BIL AS Org. nr. 960 968 727 MVA <i>[Signature]</i></p> <p>Ekstra olje- og filterbytte</p> <p>Bemerkning</p>

1.1 Service etter bilens intervall ikke fulgt
