XPENG G9 / G9A 4WD

TESTDATO: 04.03.2026

NBF Tilstandsrapport er utarbeidet av Norges Bilbransjeforbund og Forbrukerrådet.

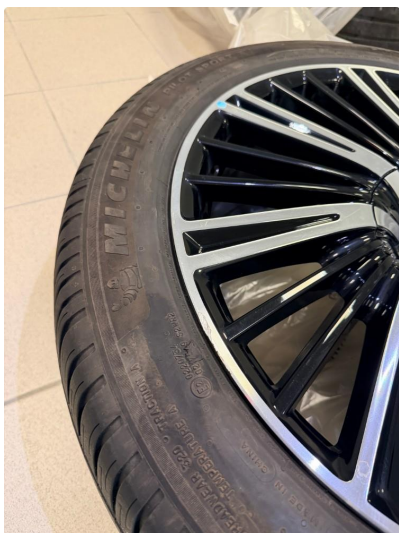
| Punkt | | Beskrivelse | Plassering |
|---|---|---|---|
| 1.1 | Dekk/Felger | Liten kantkjøring 1 sommerfelg | |

1.1 Liten kantkjøring 1 sommerfelg

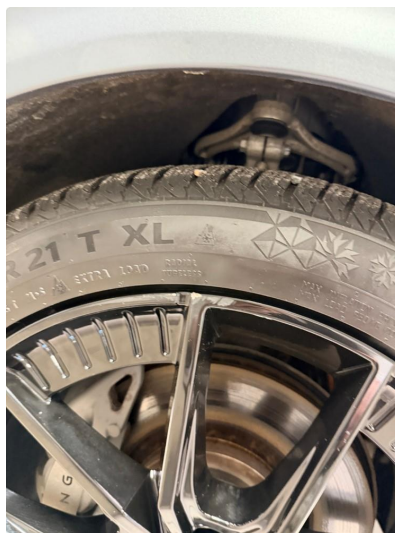
| Punkt | | Beskrivelse | Plassering |
|---|---|---|---|
| 1.2 | Dekk/Felger | Liten kantkjøring 1 vinterfelg | |

1.2 Liten kantkjøring 1 vinterfelg

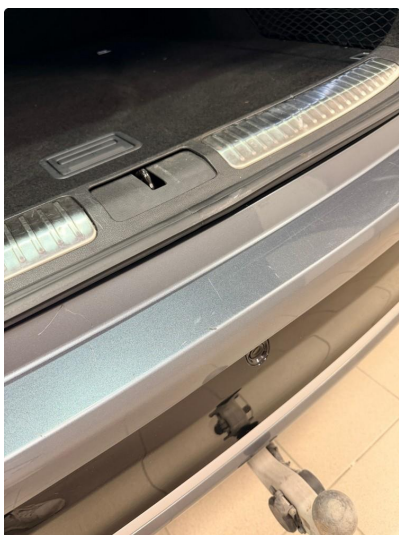
| Punkt | | Beskrivelse | Plassering |
|---|---|---|---|
| 1.3 | Støtfanger | Noe slitasje ved innlast bakfanger | |

1.3 Noe slitasje ved innlast bakfanger
