**VOLKSWAGEN GOLF / CD 2WD**
**TESTDATO: 14.04.2026**
**KODE: 1997824**

NBF Tilstandsrapport er utarbeidet av Norges Bilbransjeforbund og Forbrukerrådet.

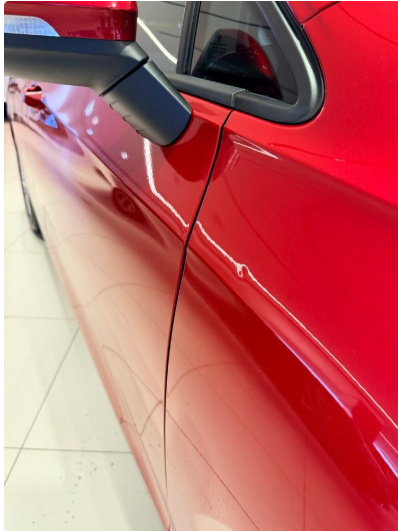
1.1 Parkeringsbult høyre framskjerm (ikke gjennom lakk)

Fint holdt bruktbil med tanke på alder/Kilometer  
 - Rift som er limt i setetrek passasjer side (se bilde)  
 - Parkeringsbulk høyre framskjerm. Ikke gjennom lakk (se bilde)  
 - Ellers normal brukslitasje som små riper/steinsprut

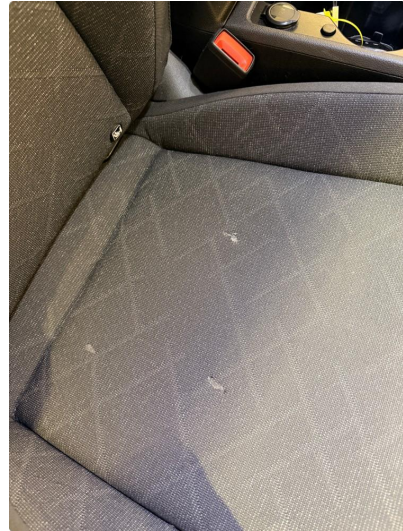
2.1 Rifter i setetrekk (limt)
