AUDI E-TRON 4WD

TESTDATO: 27.10.2025

CHASSISNR: WAUZZZGEXKB010042

NBF Tilstandsrapport er utarbeidet av Norges Bilbransjeforbund og Forbrukerrådet.

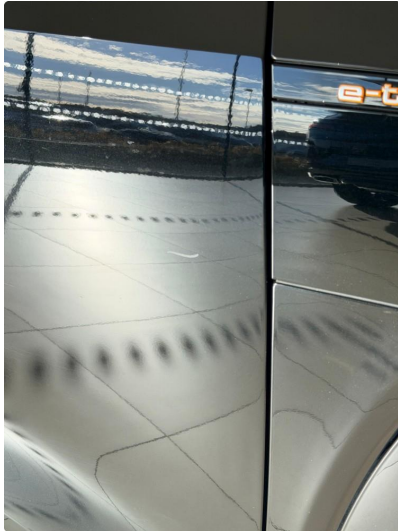
| Punkt | | Beskrivelse | Plassering |
|---|---|---|---|
| 1.1 | Lakk | Ripe høyre fordør | |

1.1 Ripe høyre fordør

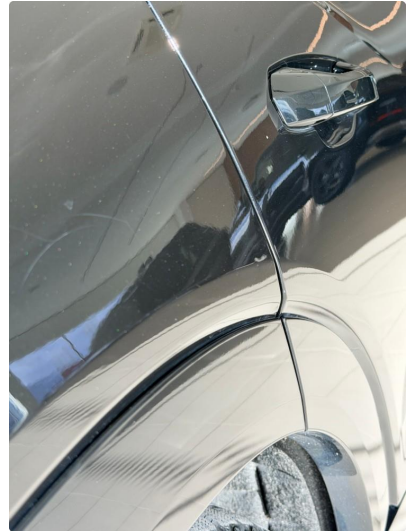
| Punkt | | Beskrivelse | Plassering |
|---|---|---|---|
| 1.2 | Lakk | P bulk høyre bakskjerm | |

1.2 P bulk høyre bakskjerm

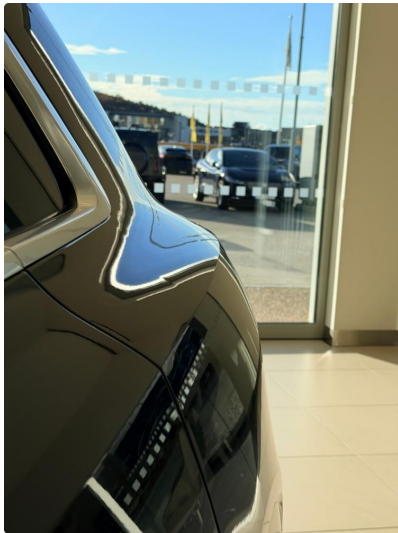
| Punkt | | Beskrivelse | Plassering |
|---|---|---|---|
| 1.3 | Lakk | P bulk venstre bakskjerm | |

1.3 P bulk venstre bakskjerm

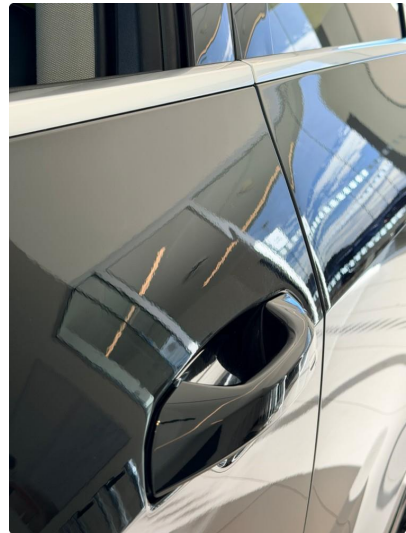
| Punkt | | Beskrivelse | Plassering |
|---|---|---|---|
| 1.4 | Lakk | P bulk venstre fordør | |

1.4 P bulk venstre fordør

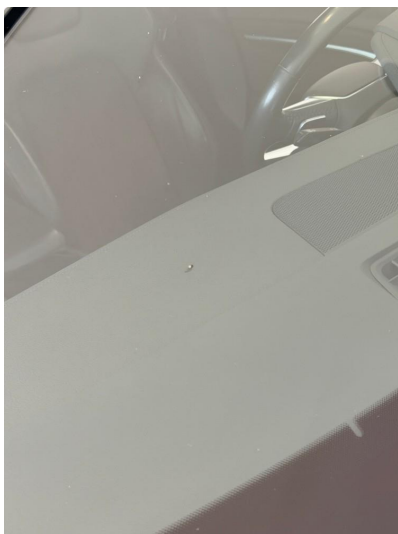
| Punkt | | Beskrivelse | Plassering |
|---|---|---|---|
| 1.5 | Lakk | Små steinsprut frontrute | |

1.5 Små steinsprut frontrute

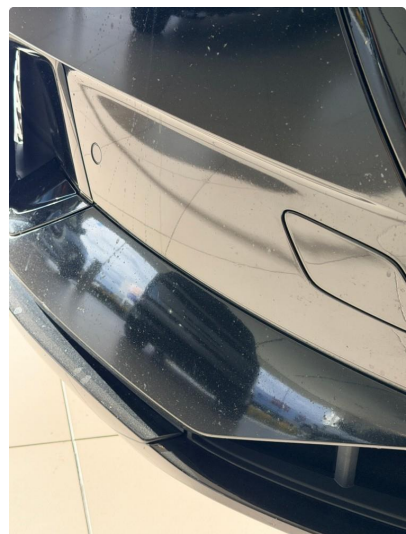
| Punkt | | Beskrivelse | Plassering |
|---|---|---|---|
| 1.6 | Lakk | Steinsprut/slitasje frontfanger. | |

1.6 Steinsprut/slitasje frontfanger.
