BMW X1 XDRIVE20I 192 HK AUTOMAT 4WD

TESTDATO: 10.02.2026

CHASSISNR: WBAJG5105K5N00234

NBF Tilstandsrapport er utarbeidet av Norges Bilbransjeforbund og Forbrukerrådet.

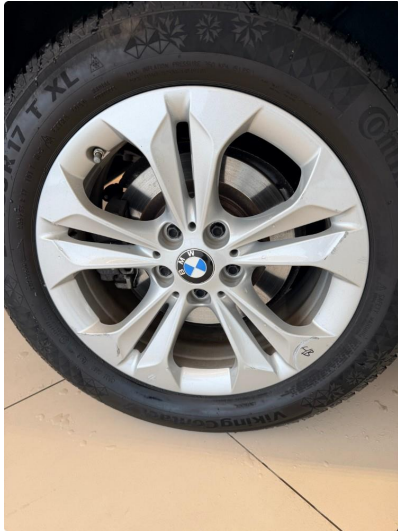
| Punkt | | Beskrivelse | Plassering |
|---|---|---|---|
| 1.1 | Dekk/Felger | Riper/kantkjøring vinterfelg 1 | |

1.1 Riper/kantkjøring vinterfelg 1

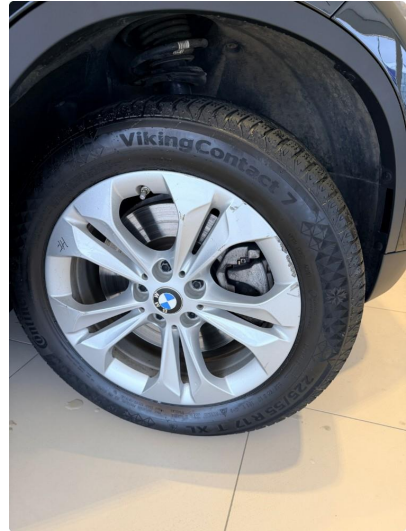
| Punkt | | Beskrivelse | Plassering |
|---|---|---|---|
| 1.2 | Dekk/Felger | Riper/Kantkjøring vinterfelg 2 | |

1.2 Riper/Kantkjøring vinterfelg 2

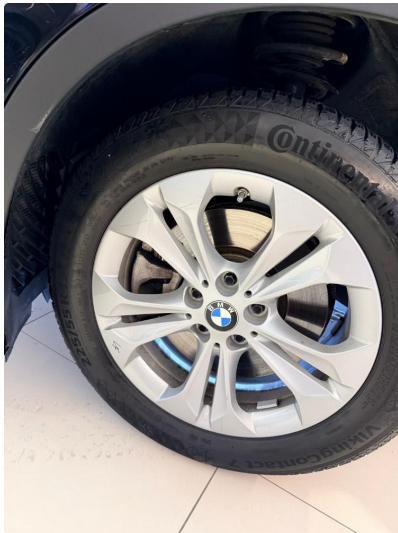
| Punkt | | Beskrivelse | Plassering |
|---|---|---|---|
| 1.3 | Dekk/Felger | Riper/Kantkjøring vinterfelg 3 | |

1.3 Riper/Kantkjøring vinterfelg 3
