JAGUAR JAGUAR I-PACE 4WD

TESTDATO: 02.12.2025

NBF Tilstandsrapport er utarbeidet av Norges Bilbransjeforbund og Forbrukerrådet.

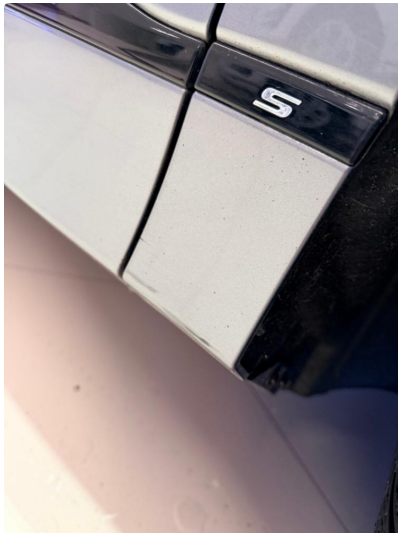
| Punkt | | Beskrivelse | Plassering |
|---|---|---|---|
| 1.1 | Lakk | Bunn høyre framskjerm | |

1.1 Bunn høyre framskjerm

- Normal brukslitasje som riper/små steinsprut og brukslitasje.
- Ripe høyre side frontfanger (se bilde)
- Ripe plastdeksel bunn høyre forskjerm (se bilde)
- Liten kantkjøring høyre bakfelg vinter (se bilde)

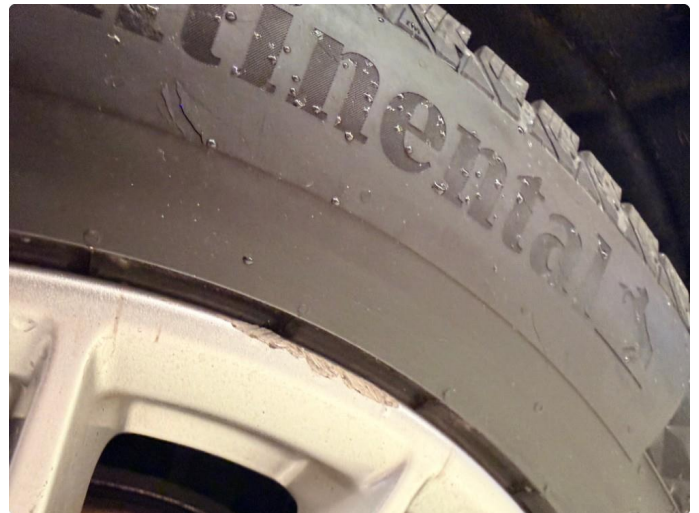
| Punkt | | Beskrivelse | Plassering |
|---|---|---|---|
| 1.2 | Dekk/Felger | Vinterfelg høyre bak | |

1.2 Vinterfelg høyre bak

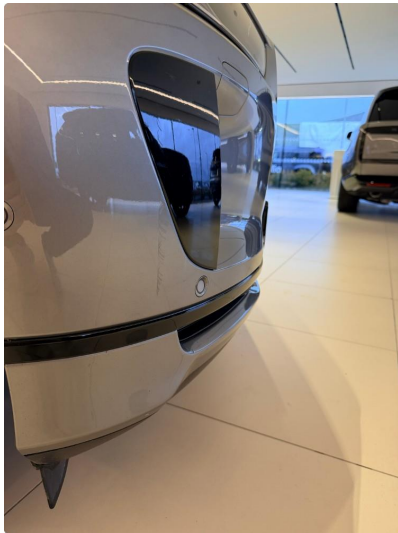
| Punkt | | Beskrivelse | Plassering |
|---|---|---|---|
| 1.3 | Støtfanger | Høyre side frontfanger | |

1.3 Høyre side frontfanger
