XPENG G6 4WD

TESTDATO: 01.12.2025

NBF Tilstandsrapport er utarbeidet av Norges Bilbransjeforbund og Forbrukerrådet.

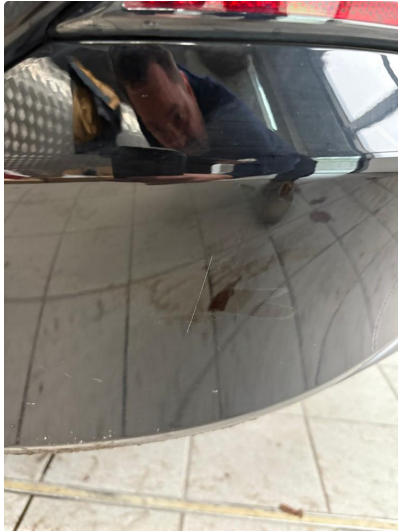
| Punkt | | Beskrivelse | Plassering |
|---|---|---|---|
| 1.1 | Skjermer | ripe | |

1.1 Ripe

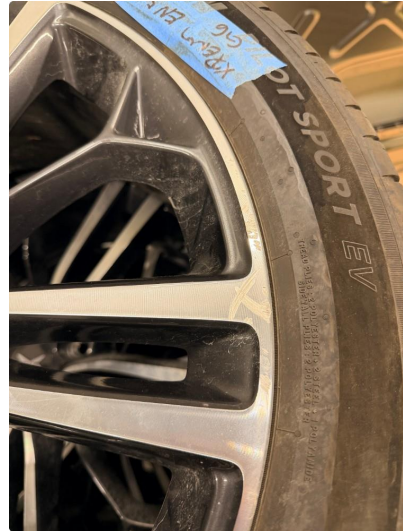
| Punkt | | Beskrivelse | Plassering |
|---|---|---|---|
| 1.2 | Dekk/Felger | Kantkjøring sommerfelg | |

1.2 Kantkjøring sommerfelg

| Fint holdt bil.<br>- Normal brukslitasje og små steinsprut.<br>- Liten kantkjøring på 1 sommerfelg ( se bilde) |
