VOLVO XC60 T8 TWIN ENGINE 4WD

TESTDATO: 25.02.2026

CHASSISNR: YV1UZBABDJ1043702

NBF Tilstandsrapport er utarbeidet av Norges Bilbransjeforbund og Forbrukerrådet.

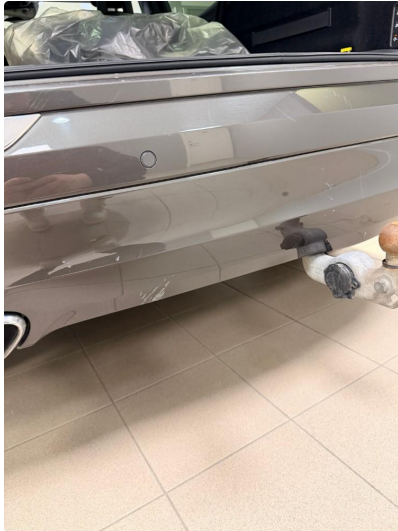
| Punkt | Beskrivelse | Plassering |
|---|---|---|
| 1.1 Støtfanger | Noe skraper i støtfanger bak | |

1.1 Noe skraper i støtfanger bak

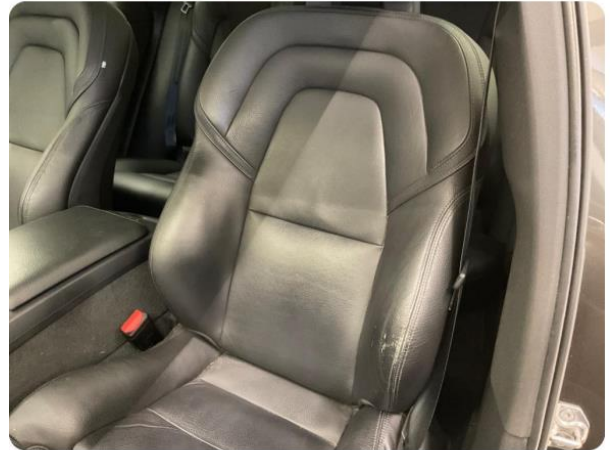
| Punkt | Beskrivelse | Plassering |
|---|---|---|
| 2.1 Seter | Noe slitasje i fører sete sidestøtte. | |

4.1 Øvrige feil  
Noe slitasje på rygg til førersete  
2.1 Noe slitasje i førersete sidestøtte.

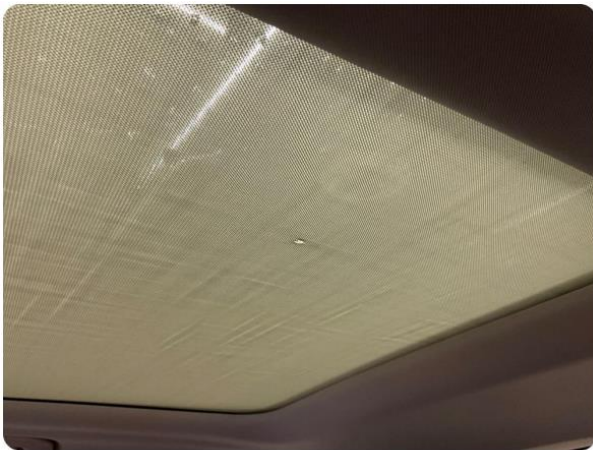
| Punkt | Beskrivelse | Plassering |
|---|---|---|
| 2.2 Taktrekk | Liten rift i trekk til Panorama | |

4.2 Rift  
Lite hull i solbeskyttelse i taktrekk.  
2.2 Liten rift i trekk til Panorama
