**BMW X1 XDRIVE25E 4WD**
**TESTDATO: 05.03.2025**
**KODE: 1657956**

<b>AE61721</b>	<b>60 200 KM</b>	<b>18.03.2021</b> Førstegang registrert	<b>Bensin hybrid</b> - Ladbar hybrid
----------------	------------------	--	---

NBF Tilstandsrapport er utarbeidet av Norges Bilbransjeforbund og Forbrukerrådet.

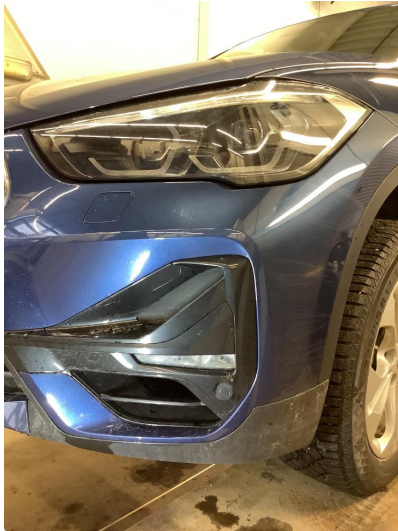
Punkt	Beskrivelse	Plassering
<b>1. EKSTERIØR</b>		
1.1 Støtfanger	liten sprekk i fanger foran	venstre foran

1.1 Liten sprekk i fanger foran

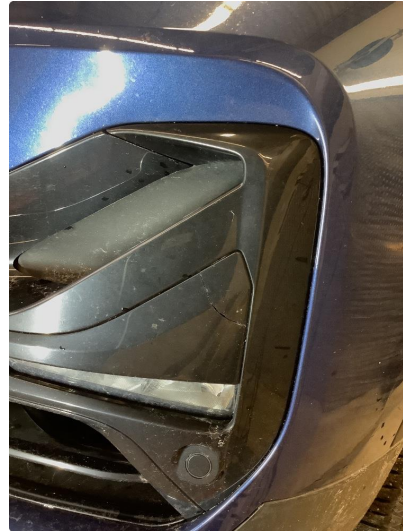
1.1 Liten sprekk i fanger foran
