**BMW IX XDRIVE50 4WD**
**TESTDATO: 26.11.2024**
**KODE: 1576740**

<b>ED72852</b>	<b>39 765 KM</b>	<b>03.03.2022</b> Førstegang registrert	<b>Elektrisk</b>
----------------	------------------	--	------------------

NBF Tilstandsrapport er utarbeidet av Norges Bilbransjeforbund og Forbrukerrådet.

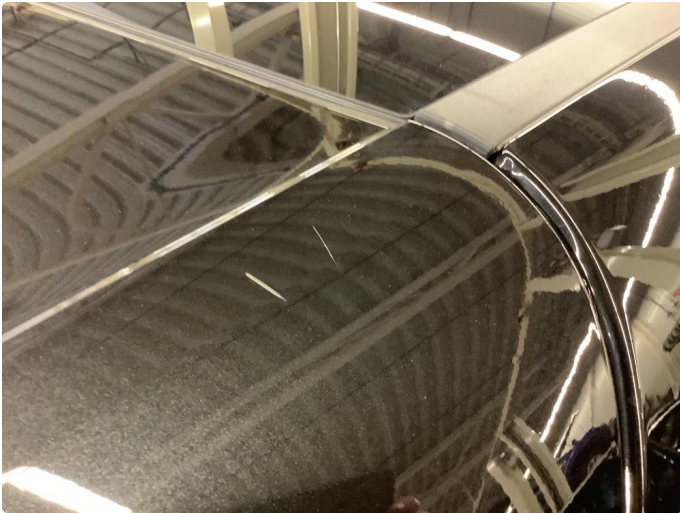
Punkt	Beskrivelse	Plassering
<b>1. EKSTERIØR</b>		
1.1 Panser	Steinsprut	Panser
1.2 Bakluke	ripe(r)	høyre bak
1.3 Bakluke	skade	midten bak

1.2 Ripe(r)

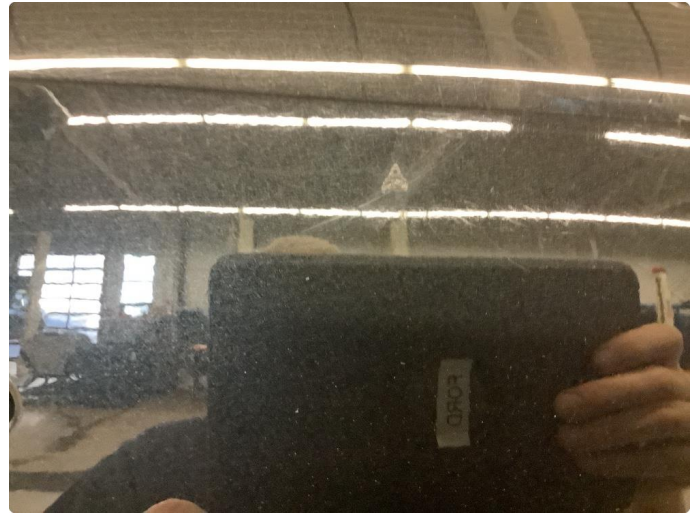
1.3 Skade
