**VOLKSWAGEN ID.4 PRO 150 KW 2WD**
**TESTDATO: 19.11.2025**
**KODE: 1876130**

**EE39423**

NBF Tilstandsrapport er utarbeidet av Norges Bilbransjeforbund og Forbrukerrådet.

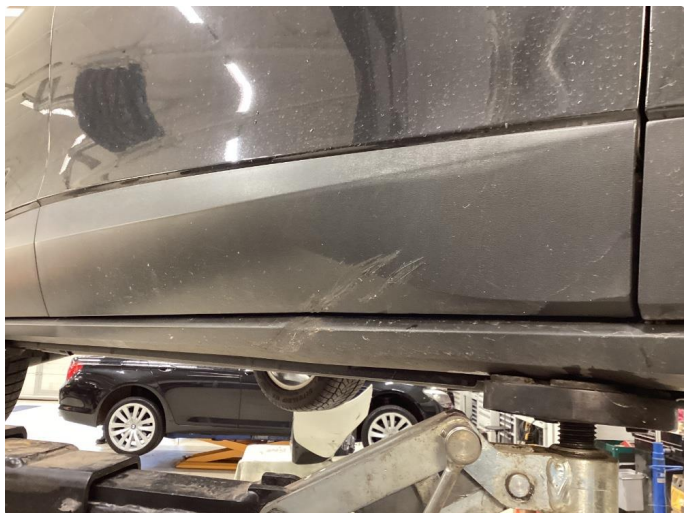
| Punkt | Beskrivelse | Plassering |
|---|---|---|
| 2.1 Dører | løse/skadede lister | høyre foran |

2.1 Løse/skadede lister

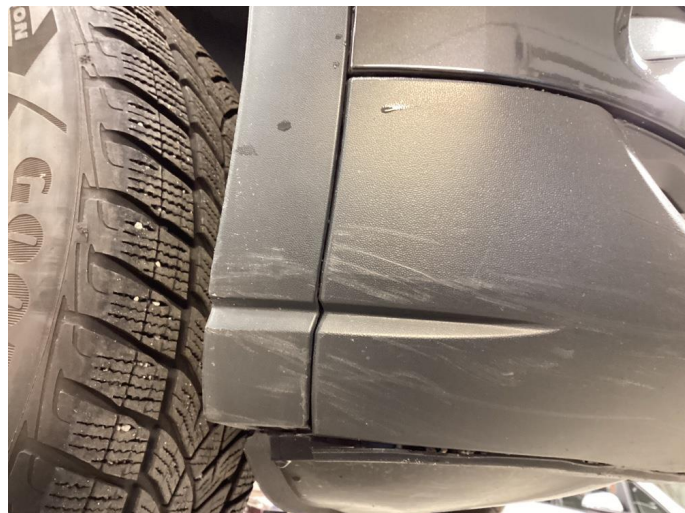
| Punkt | Beskrivelse | Plassering |
|---|---|---|
| 2.2 Skjermer | skjermutbygger skadet | høyre foran |

2.2 Skjermutbygger skadet

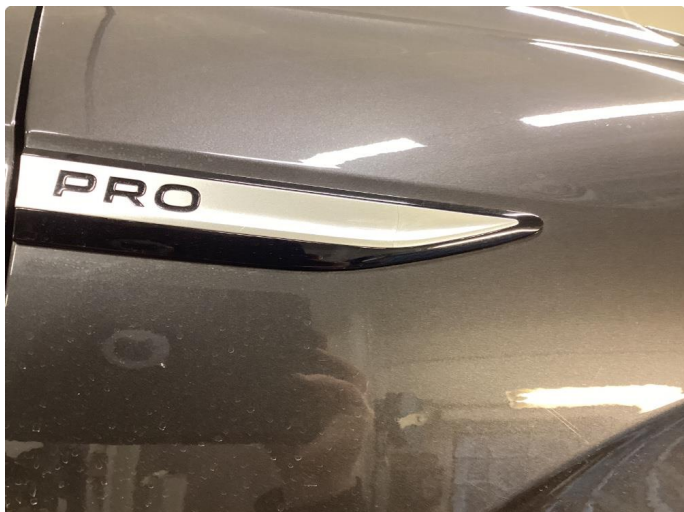
| Punkt | Beskrivelse | Plassering |
|---|---|---|
| 2.3 Skjermer | øvrige feil | høyre foran - venstre foran |

2.3 Øvrige feil

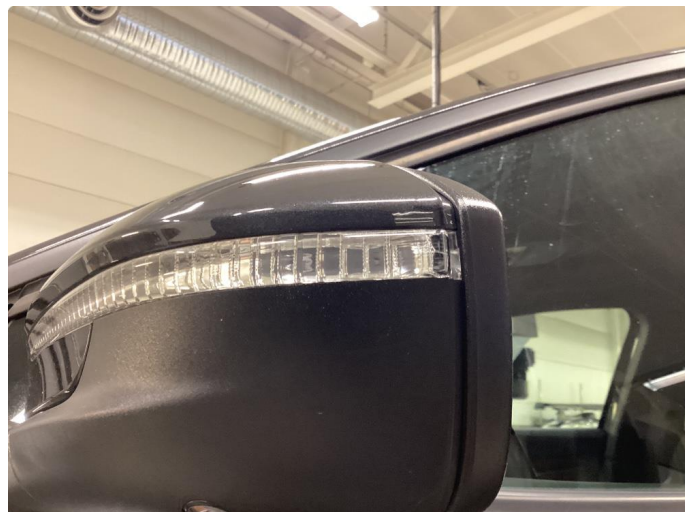
| Punkt | Beskrivelse | Plassering |
|---|---|---|
| 2.4 Speil | blinklys sprukket/krakelert | venstre |

2.4 Blinklys sprukket/krakelert
