VOLKSWAGEN AMAROK 122 HK MANUELL 4WD
TESTDATO: 30.10.2024
KODE: 1552238

RK60343	104 503 KM	09.04.2013 Førstegang registrert	Diesel
----------------	-------------------	--	---------------

NBF Tilstandsrapport er utarbeidet av Norges Bilbransjeforbund og Forbrukerrådet.

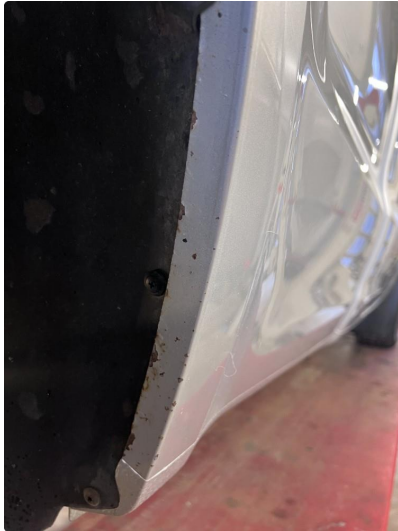
Punkt	Beskrivelse	Plassering
1. EKSTERIØR		
1.1 Dører	Noen parkeringsbulker uten lakkskade	høyre
1.2 Støtfanger	Støtfanger bak har noen bulker, riper og rust.	
1.3 Alle flater	Tatt alder i betraktning fremstår den bilen som ganske fin, men du vil finne små riper, bulker og noe rust.

1.3 Tatt alder i betraktning fremstår den bilen som ganske fin, men du vil finne små riper, bulker og noe rust.
