MITSUBISHI MITSUBISHI OUTLANDER 4WD

TESTDATO: 16.01.2026

CHASSISNR: JMBXDGG3WKZ022745

NBF Tilstandsrapport er utarbeidet av Norges Bilbransjeforbund og Forbrukerrådet.

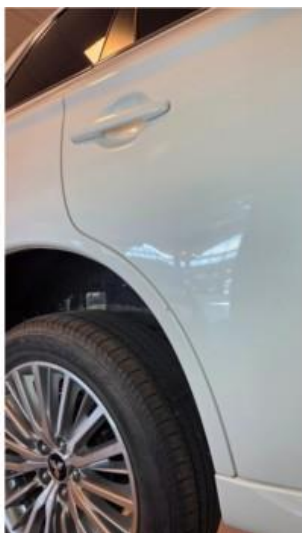
| Punkt | | Beskrivelse | Plassering |
|---|---|---|---|
| 1.1 | Skjermer | En steinsprut med rust på høyre bakskjerm/hjulbue, flekket | |

1.1 En steinsprut med rust på høyre baksjerm/hjulbue, flekket
