MERCEDES-BENZ EQA 250 2WD
TESTDATO: 02.09.2024
KODE: 1495352

UX72445	17 527 KM	29.04.2021 Førstegang registrert	Elektrisk
----------------	------------------	--	------------------

CHASSISNR: W1N2437011J004449	BRUKTIMPORT: Nei
KJØRETØY: Personbil	FRIST FOR PKK: 29.04.2025

NBF Tilstandsrapport er utarbeidet av Norges Bilbransjeforbund og Forbrukerrådet.

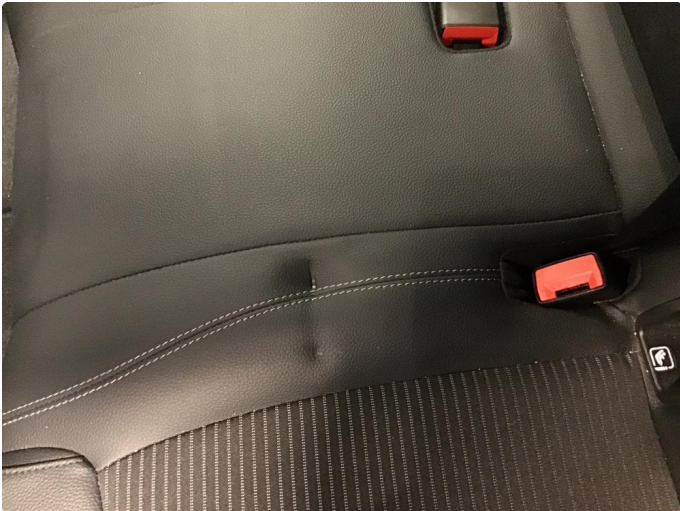
Punkt	Beskrivelse	Plassering
1. INTERIØR		
1.1 Seter	skade på setepute	midten venstre - midten bak

1.1 Skade på setepute
