**MERCEDES-BENZ EQA 250 2WD**
**TESTDATO: 04.06.2024**
**KODE: 1430030**

<b>ED91793</b>	<b>15 762 KM</b>	<b>18.05.2022</b> Førstegang registrert	<b>Elektrisk</b>
----------------	------------------	--	------------------

NBF Tilstandsrapport er utarbeidet av Norges Bilbransjeforbund og Forbrukerrådet.

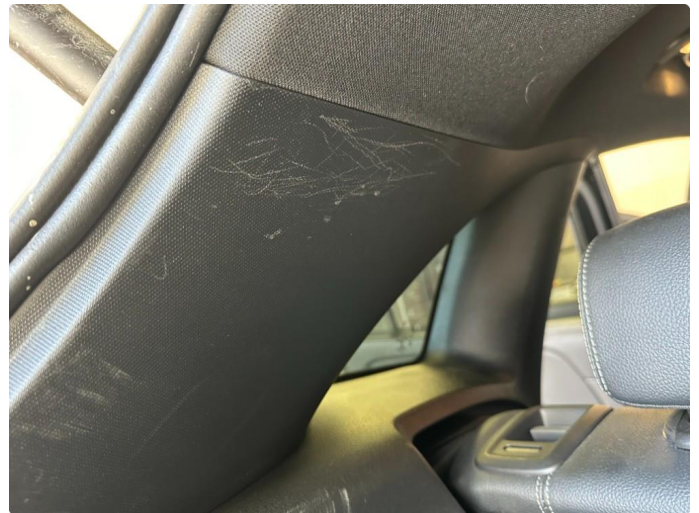
Punkt	Beskrivelse	Plassering
<b>1. EKSTERIØR</b>		
1.1 Panser	steinsprut	
<b>2. INTERIØR</b>		
2.1 Deksel	ripe(r)

1.1 Steinsprut
