**BMW X5 XDRIVE45E 4WD**
**TESTDATO: 17.12.2025**
**KODE: 1905836**

**VJ21801**

NBF Tilstandsrapport er utarbeidet av Norges Bilbransjeforbund og Forbrukerrådet.

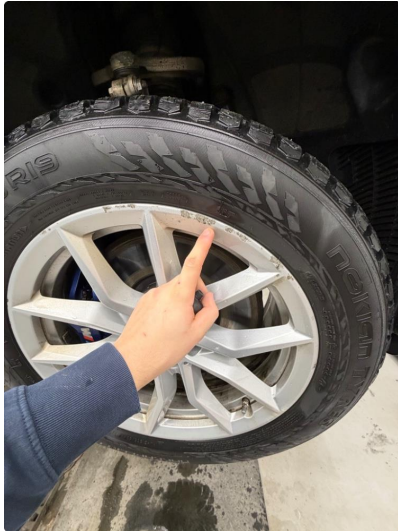
| Punkt | Beskrivelse | Plassering |
|---|---|---|
| 1.1 Dekk/Felger | kantkjørt felg | høyre foran |

1.1 Kantkjørt felg
