LAND ROVER RANGE ROVER SPORT 4WD

TESTDATO: 09.07.2025

CHASSISNR: SALWA2BY1NA208999

NBF Tilstandsrapport er utarbeidet av Norges Bilbransjeforbund og Forbrukerrådet.

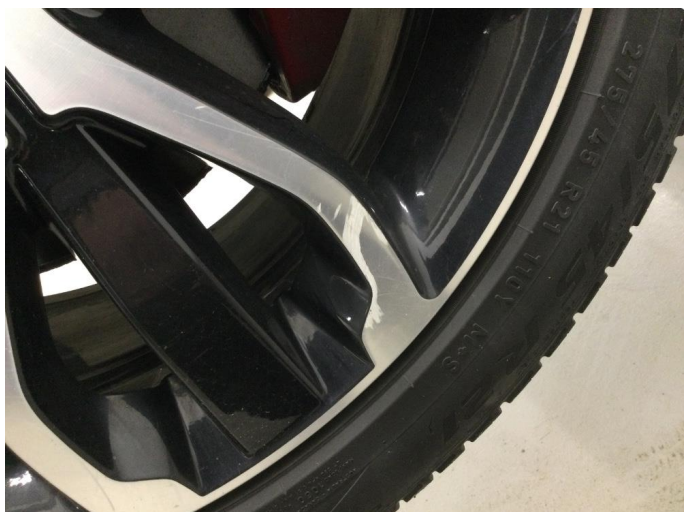
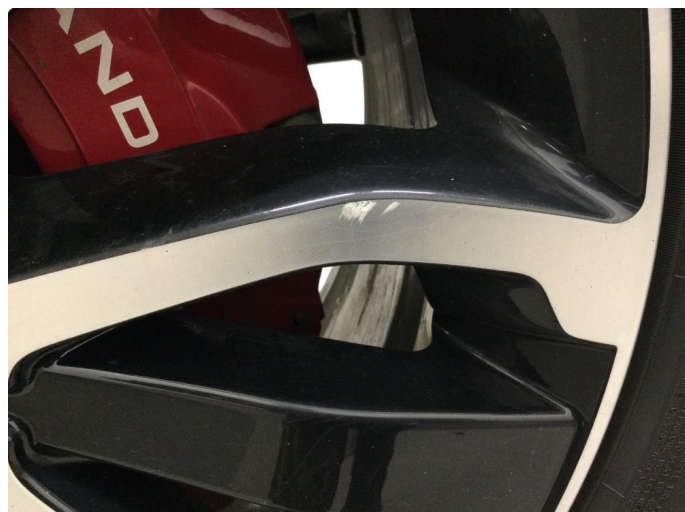
| Punkt | | Beskrivelse | Plassering |
|---|---|---|---|
| 1.1 | Dekk/Felger | øvrige feil | venstre foran |

1.1 Øvrige feil

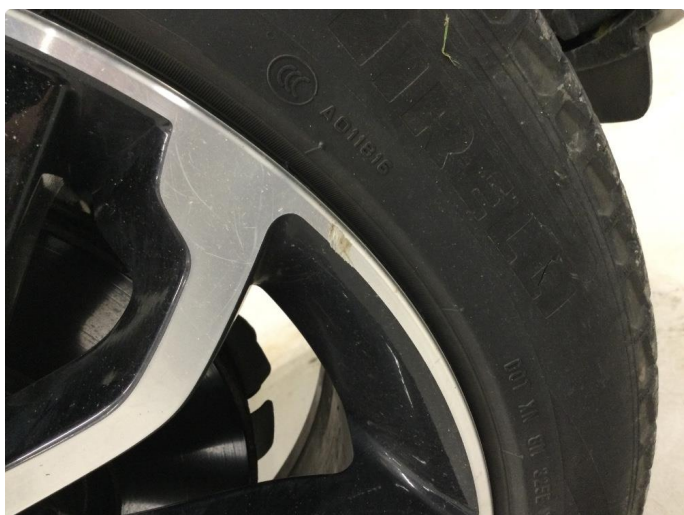
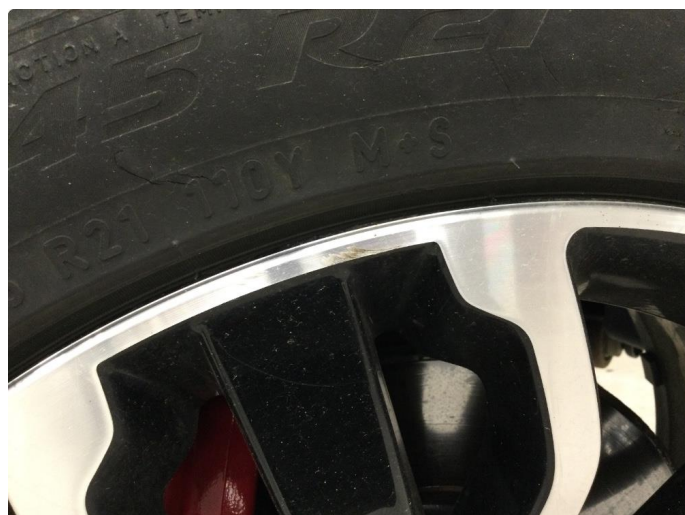
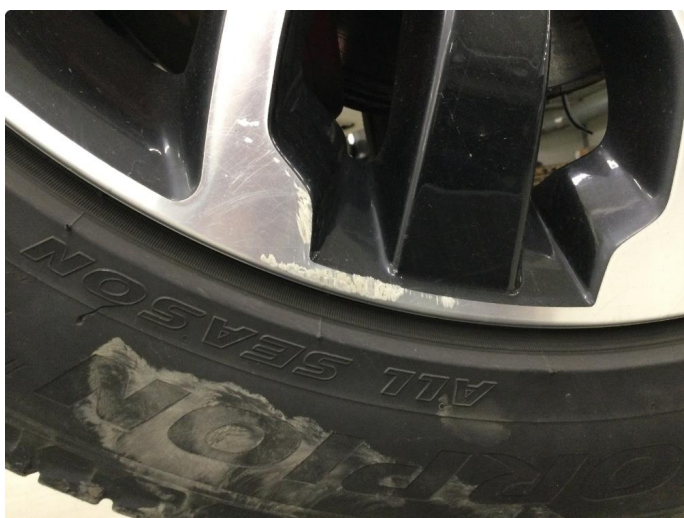
| Punkt | | Beskrivelse | Plassering |
|---|---|---|---|
| 1.2 | Dekk/Felger | kantkjørt felg | høyre foran |

1.2 Kantkjørt felg

| Normal bruksslitasje i henhold til alder og kilometerstand. Noe kantkjøring enkelte sommerfelger og noe steinsprut finnes foran. |
