**TESLA MODEL X 4WD**
**TESTDATO: 19.02.2025**
**KODE: 1645263**

**EV99574**

NBF Tilstandsrapport er utarbeidet av Norges Bilbransjeforbund og Forbrukerrådet.

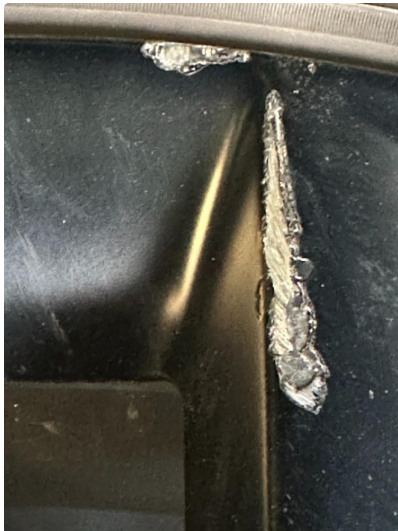
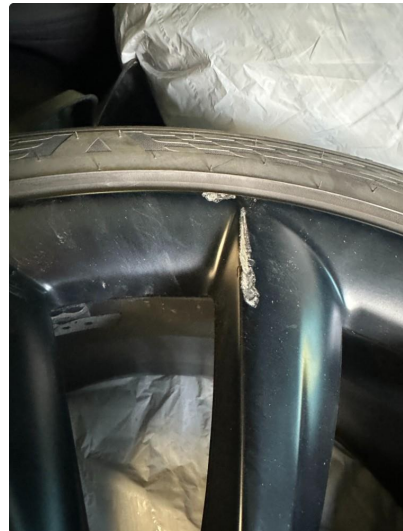
| Punkt | | Beskrivelse | Plassering |
|---|---|---|---|
| 1.1 | Dekk/Felger | Skade på en sommerfelg | |

1.1 Skade på en sommerfelg

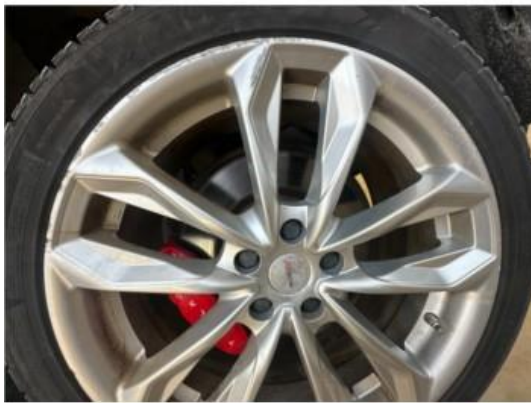
| Punkt | | Beskrivelse | Plassering |
|---|---|---|---|
| 1.2 | Dekk/Felger | En vinterfelg litt kantkjørt | |

1.2 En vinterfelg litt kantkjørt

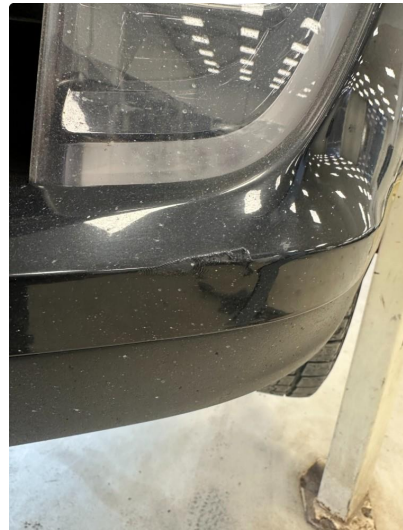
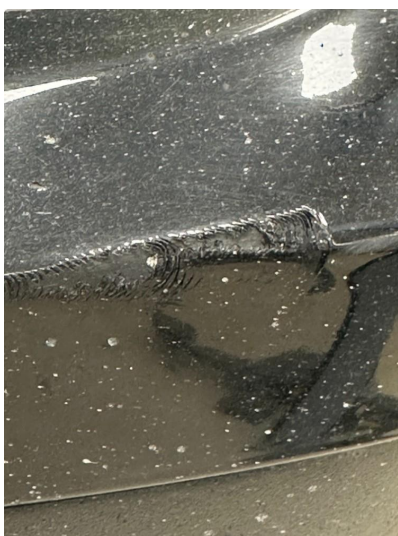
| Punkt | | Beskrivelse | Plassering |
|---|---|---|---|
| 1.3 | Støtfanger | Liten skade i fanger venstre foran | |

1.3 Liten skade i fanger venstre foran
