**BMW X4 XDRIVE20D 190 HK AUTOMAT 4WD**
**TESTDATO: 23.10.2025**
**KODE: 1848925**

**HB87691**

NBF Tilstandsrapport er utarbeidet av Norges Bilbransjeforbund og Forbrukerrådet.

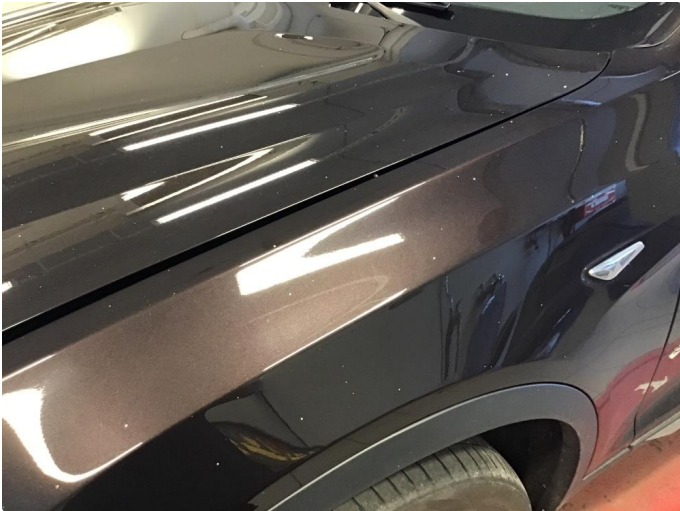
| Punkt | Beskrivelse | Plassering |
|---|---|---|
| 1.1 Lakk | Bruksslitasje i henhold til alder og bruk | |

1.1 Bruksslitasje i henhold til alder og bruk

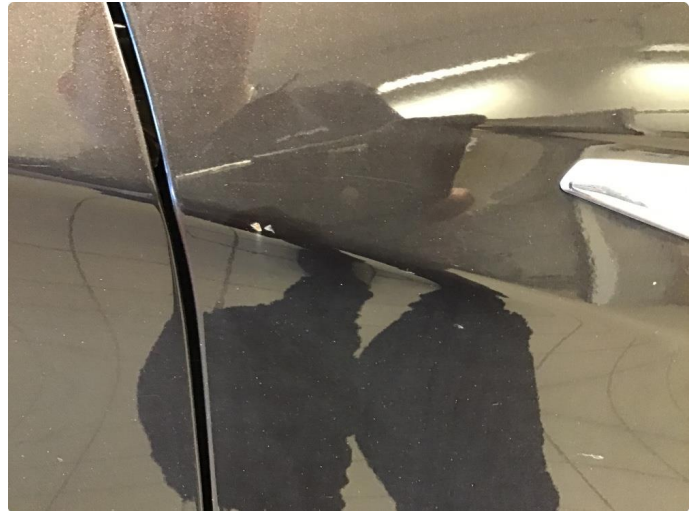
| Punkt | Beskrivelse | Plassering |
|---|---|---|
| 1.2 Skjermer | Skrammer. Reparert/polert | |

1.2 Skrammer. Reparert/polert

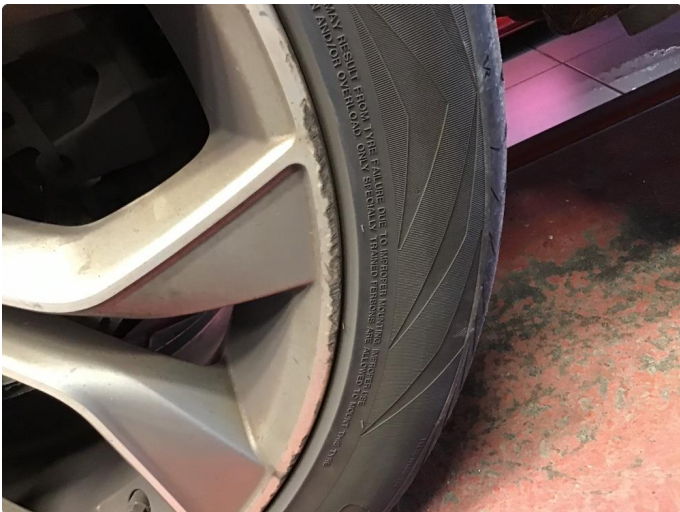
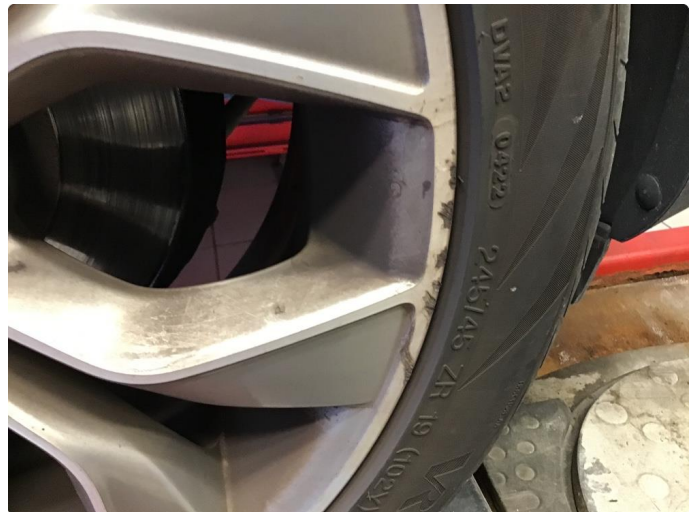
| Punkt | Beskrivelse | Plassering |
|---|---|---|
| 1.3 Dekk/Felger | kantkjørt felg | |

1.3 Kantkjørt felg

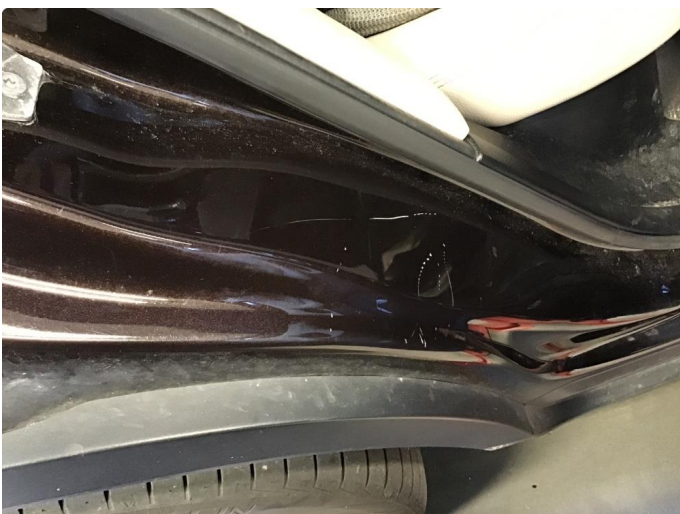
| Punkt | Beskrivelse | Plassering |
|---|---|---|
| 1.4 Døråpning | Slitasje i døråpninger | |

1.4 Slitasje i døråpninger

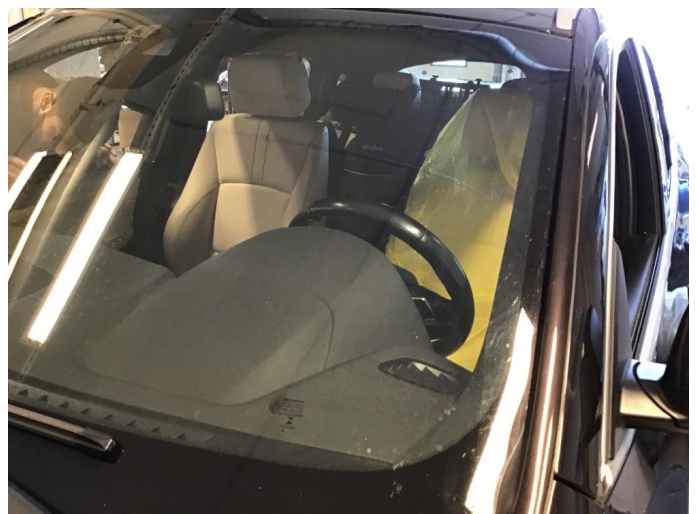
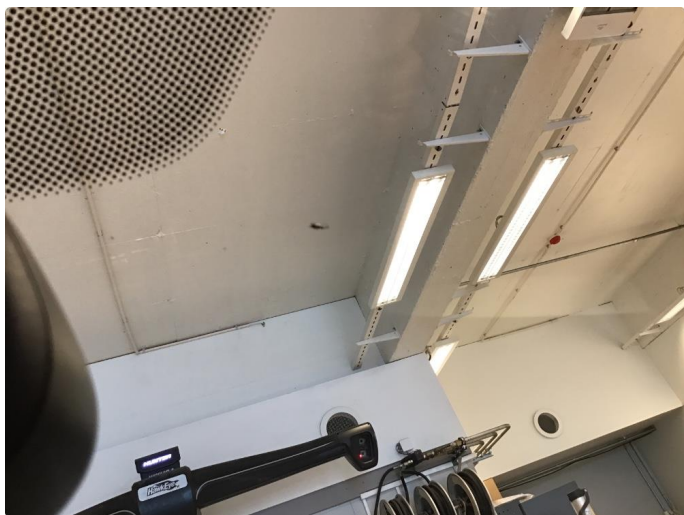
| Punkt | Beskrivelse | Plassering |
|---|---|---|
| 1.5 Frontvindu | Steinsprut frontvindu og panser. | |

1.5 Steinsprut frontvindu og panser.

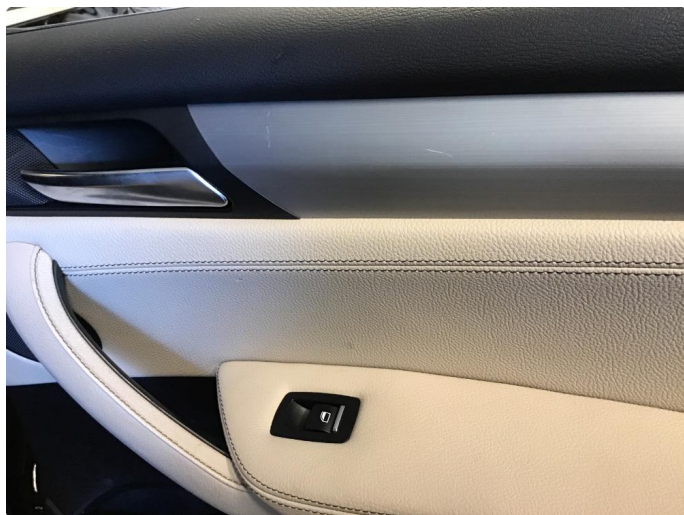
| Punkt | Beskrivelse | Plassering |
|---|---|---|
| 2.1 Dørtrekk | Bruksmerker/Små hakk | |

2.1 Bruksmerker/Små hakk
