**LAND ROVER RANGE ROVER VELAR 4WD**
**TESTDATO: 31.01.2025**
**KODE: 1613477**

<b>VJ28569</b>

NBF Tilstandsrapport er utarbeidet av Norges Bilbransjeforbund og Forbrukerrådet.

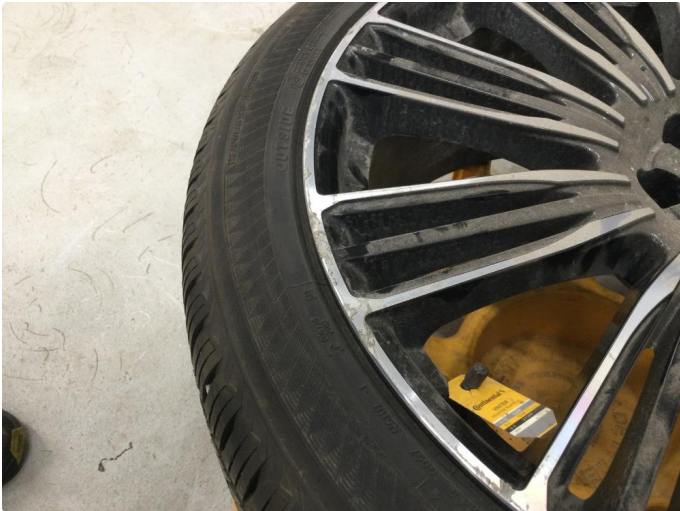
Punkt	Beskrivelse	Plassering
<b>1. EKSTERIØR</b>		
1.1 Dekk/Felger	kantkjørt felg

1.1 Kantkjørt felg

Normal bruksslitasje i henhold til alder og kilometerstand. Noe kantkjøring av enkelte sommerfelger.
