**KIA NIRO 2WD**
**TESTDATO: 21.11.2024**
**KODE: 1573124**

<b>VH92907</b>	<b>55 594 KM</b>	<b>21.11.2017</b> Førstegang registrert	<b>Bensin hybrid</b> - Ladbar hybrid
----------------	------------------	--	---

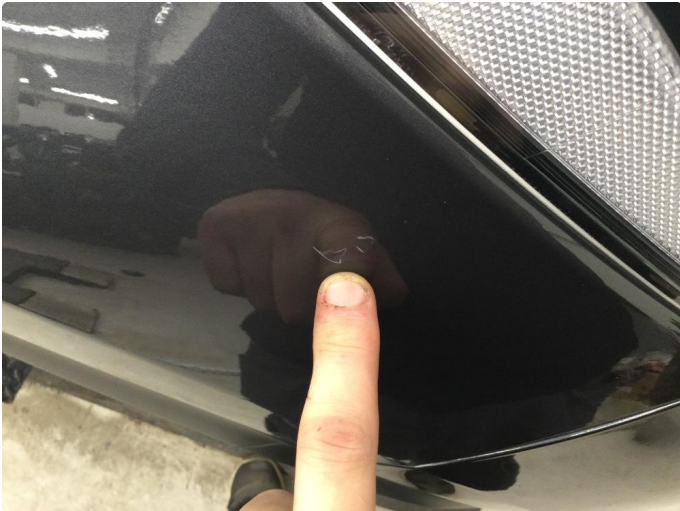
Punkt	Beskrivelse	Plassering
<b>1. EKSTERIØR</b>		
1.1 Skjermer	ripe(r)	
1.2 Dekk/Felger	skade på felg	høyre bak

1.1 Ripe(r)

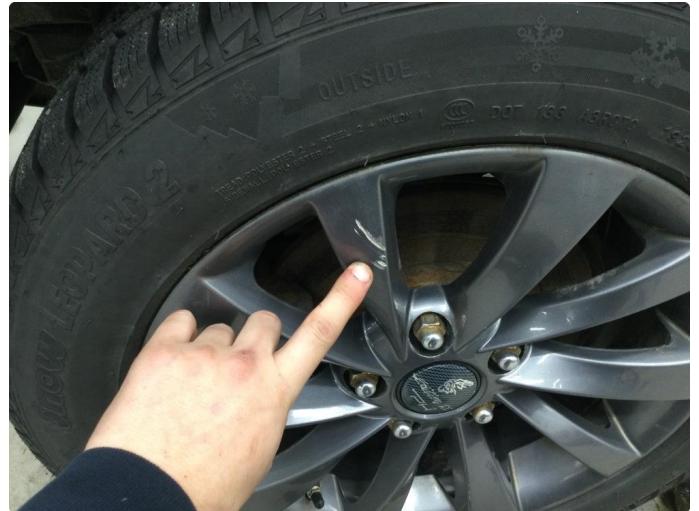
1.2 Skade på felg
