**JAGUAR JAGUAR I-PACE 4WD**
**TESTDATO: 06.06.2024**
**KODE: 1431988**

<b>EC22062</b>

NBF Tilstandsrapport er utarbeidet av Norges Bilbransjeforbund og Forbrukerrådet.

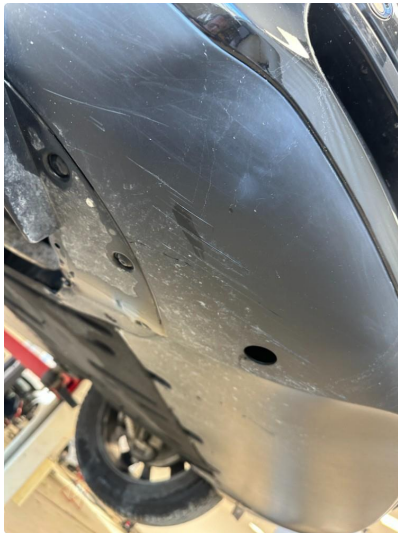
Punkt	Beskrivelse	Plassering
<b>1. EKSTERIØR</b>		
1.1 Støtfanger	skrubbskader underkant

1.1 Skrubbskader underkant

Normal bruksslitasje i henhold til alder og kilometerstand. Noen små skrubbeskader under på plastikk foran høyre side.

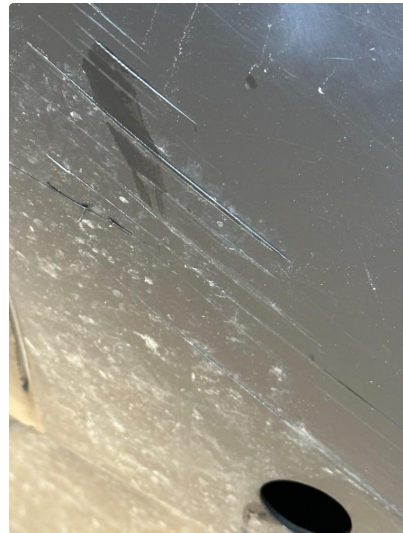
1.1 Skrubbskader underkant
