LAND ROVER RANGE ROVER EVOQUE 4WD
TESTDATO: 05.02.2025
KODE: 1631807

UF91839	45 919 KM	21.12.2021 Førstegang registrert	Bensin hybrid - Ladbar hybrid
----------------	------------------	---	--

NBF Tilstandsrapport er utarbeidet av Norges Bilbransjeforbund og Forbrukerrådet.

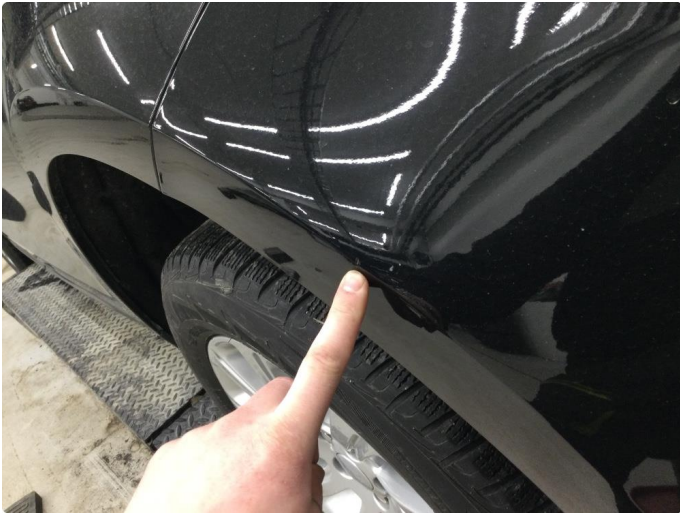
1.3 Ripe(r)

Punkt	Beskrivelse	Plassering
1. EKSTERIØR		
1.1 Dekk/Felger	for liten mønsterdybde sommerdekk	
1.2 Dekk/Felger	for liten mønsterdybde vinterdekk	
1.3 Støtfanger	ripe(r)	foran
