VOLVO XC60 / U 4WD
TESTDATO: 17.04.2026
KODE: 2001396

JV34350

CHASSISNR: LYVUZBFVDNB912967	BRUKTIMPORT: Nei
KJØRETØY: Personbil	FRIST FOR PKK: 25.10.2027

NBF Tilstandsrapport er utarbeidet av Norges Bilbransjeforbund og Forbrukerrådet.

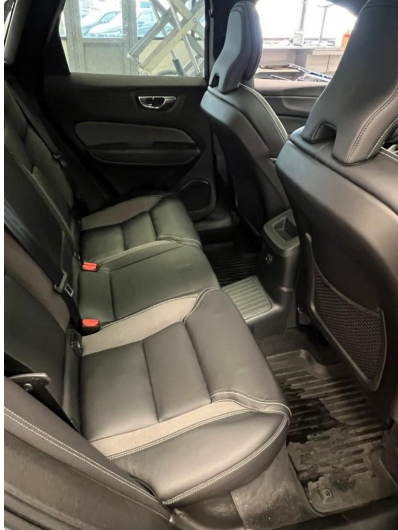
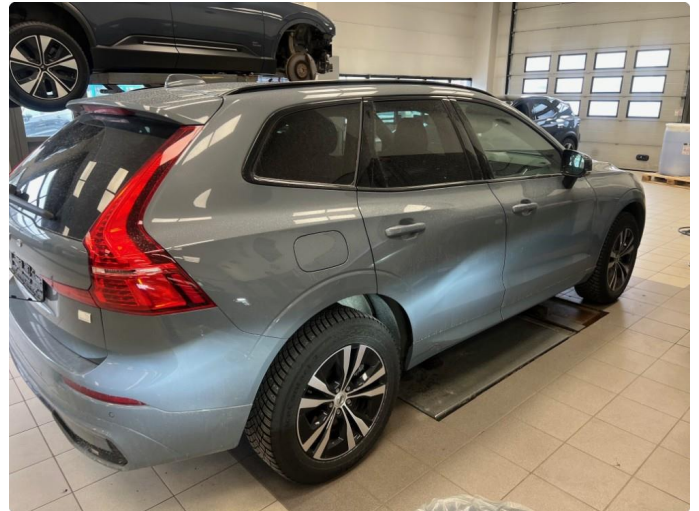
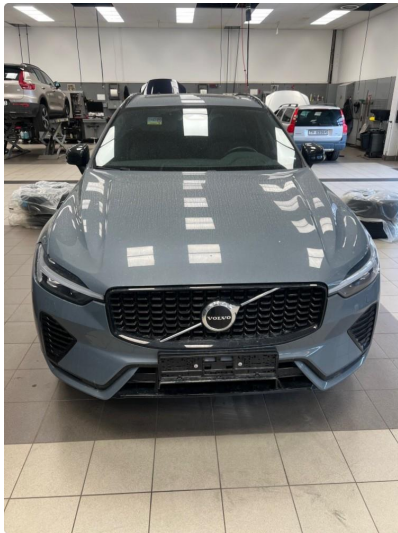
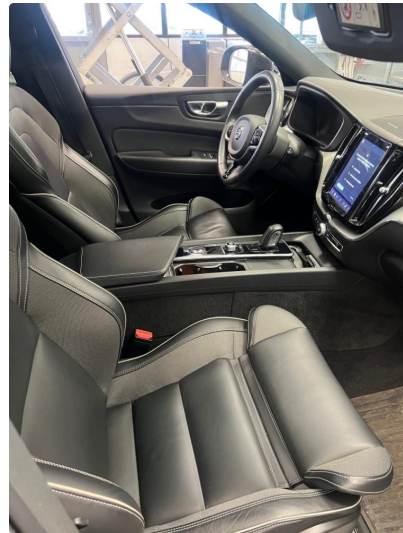
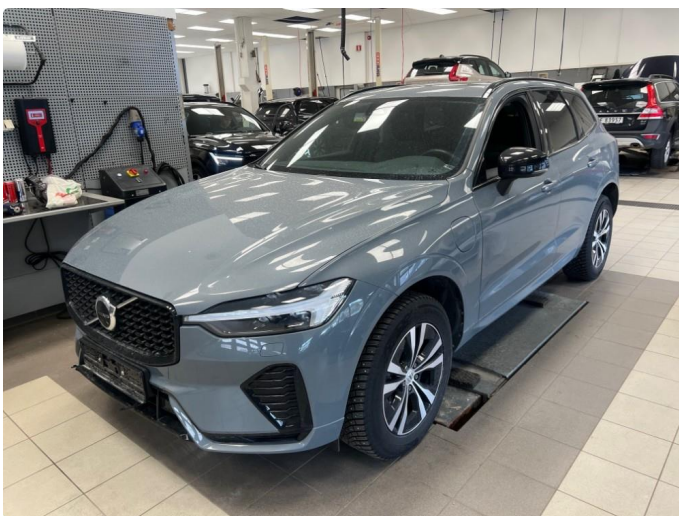
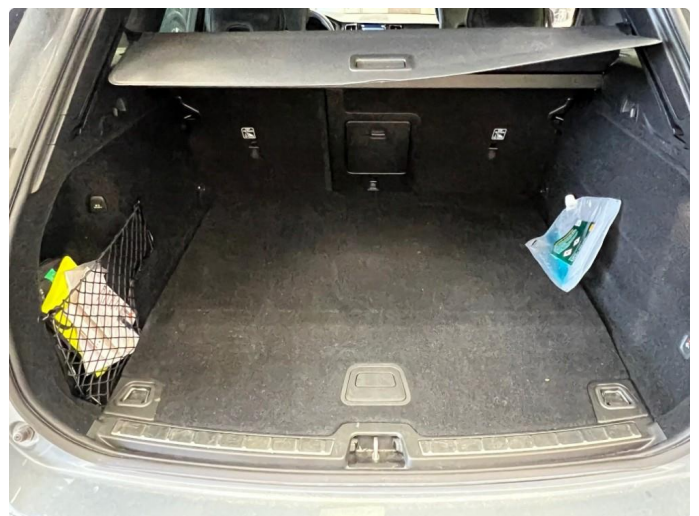
Punkt	Beskrivelse	Plassering
1. EKSTERIØR		
1.1 Døråpning	ripe(r)	
2. INTERIØR		
2.1 Seter	slitt	
3. OPPLYSNINGER/KLARGJØRING		
3.1 Opplysninger	øvrig opplysninger
