MERCEDES-BENZ E 300 E 2WD

TESTDATO: 23.01.2026

AA73522

NBF Tilstandsrapport er utarbeidet av Norges Bilbransjeforbund og Forbrukerrådet.

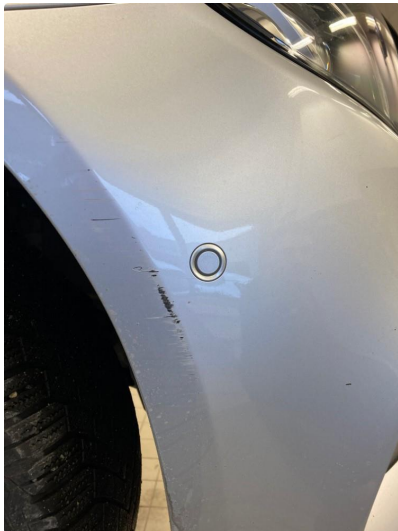
| Punkt | Beskrivelse | Plassering |
|---|---|---|
| 1.1 Støtfanger | ripe(r) ned til grunning | høyre foran |

1.1 Ripe(r) ned til grunning

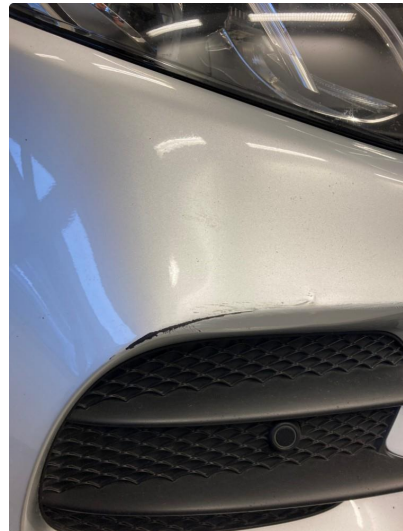
1.1 Ripe(r) ned til grunning
