VOLVO V60 4X4
TESTDATO: 15.12.2023
KODE: 1308145

RA48734	51 823 KM	22.12.2020 Førstegang registrert	Bensin/ Batteri
----------------	------------------	--	----------------------------

CHASSISNR: YV1ZWBFVDM1433638	BRUKTIMPORT: Nei
KJØRETØY: Personbil	FRIST FOR PKK: 22.12.2024

NBF Tilstandsrapport er utarbeidet av Norges Bilbransjeforbund og Forbrukerrådet.

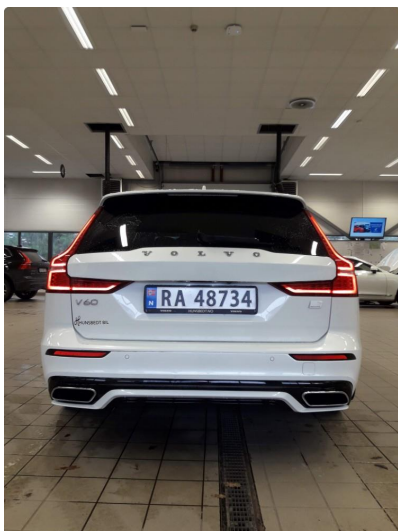
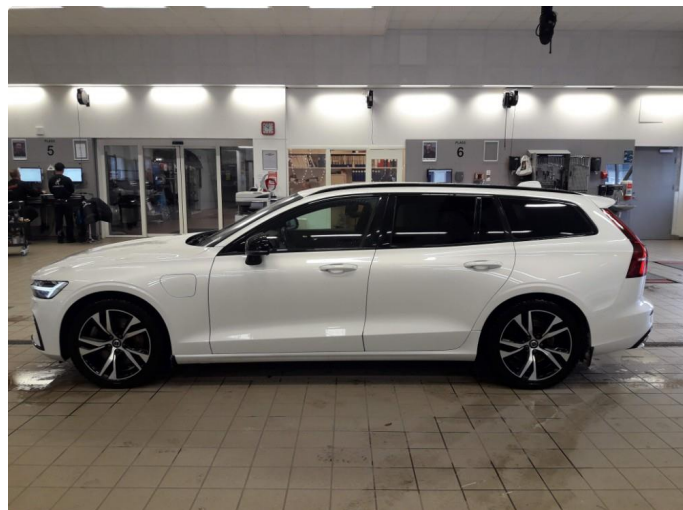
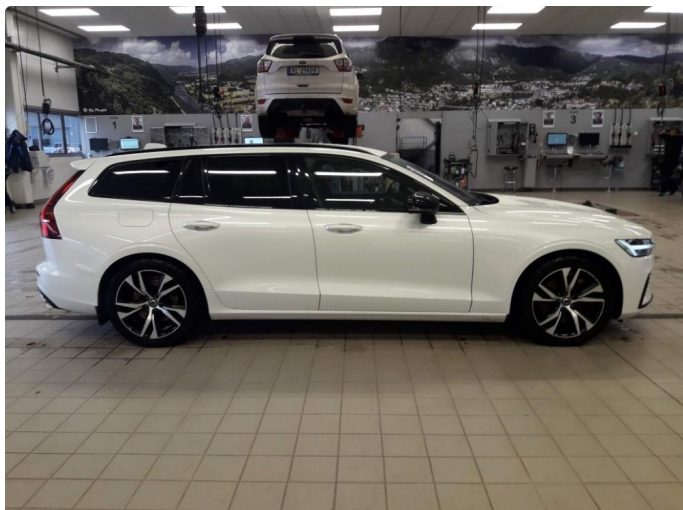
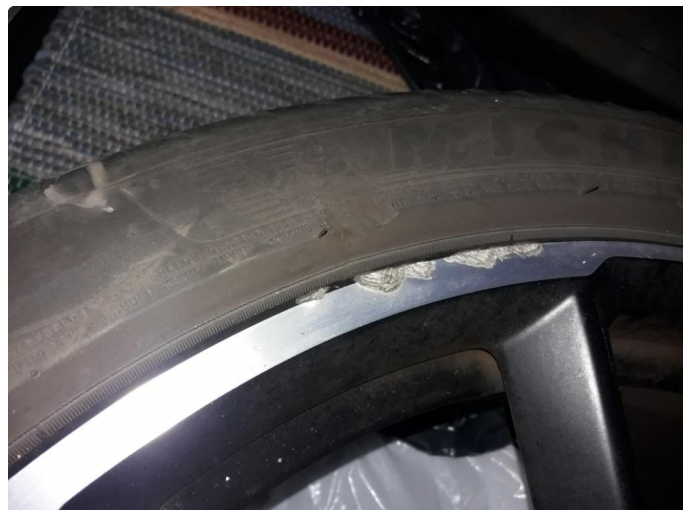
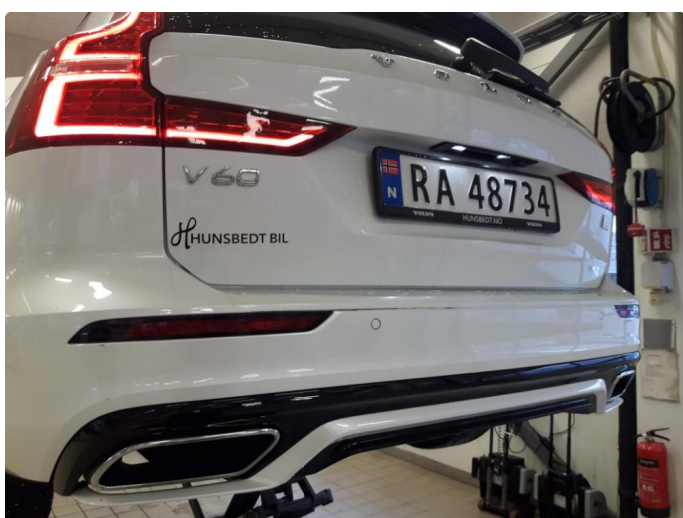
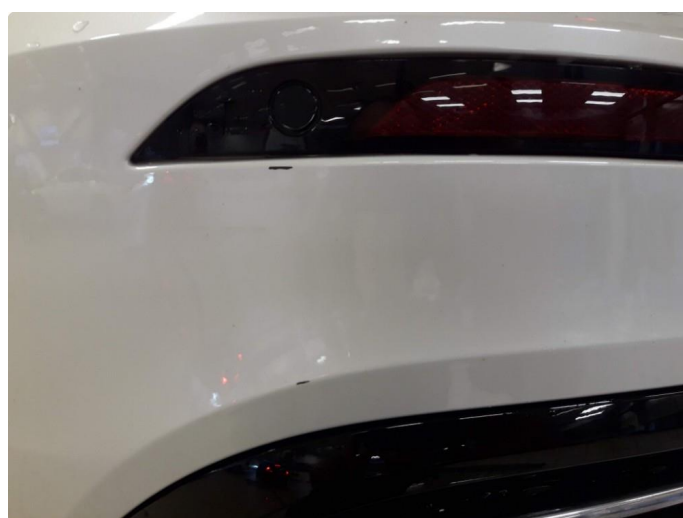
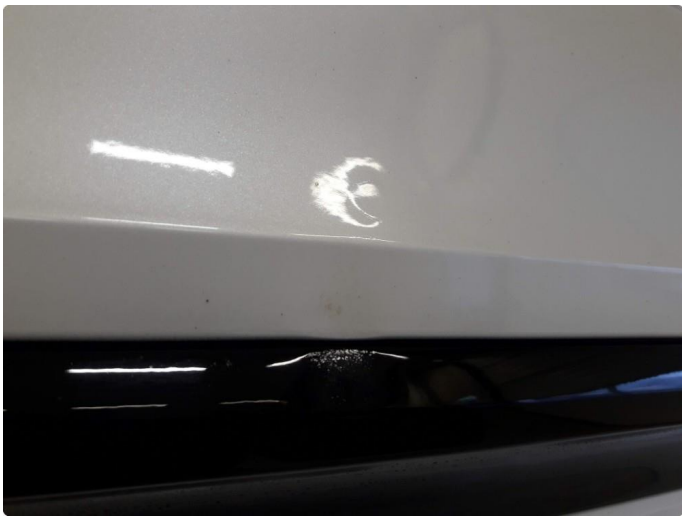
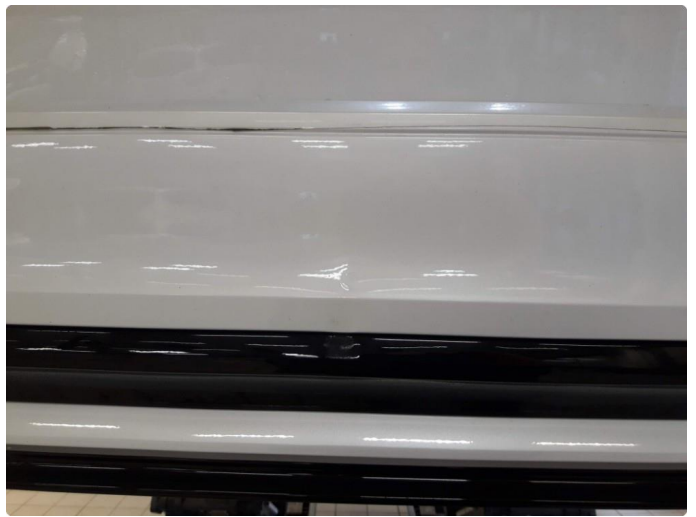
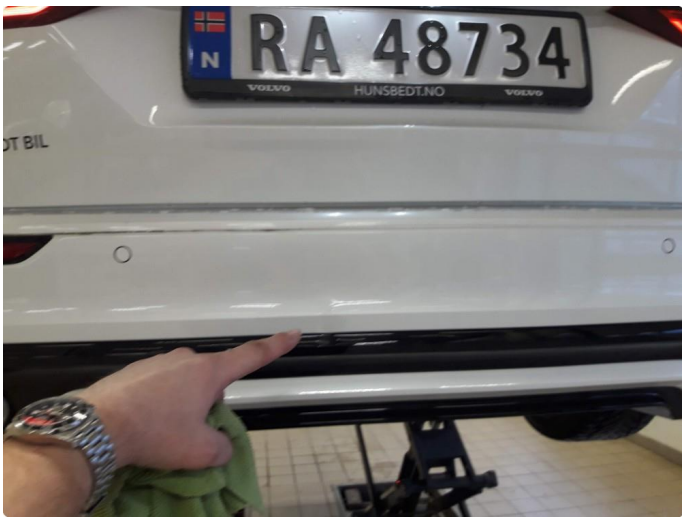
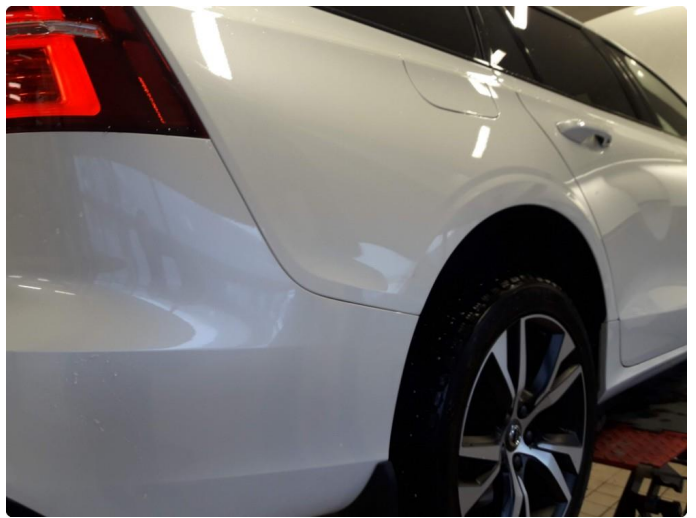
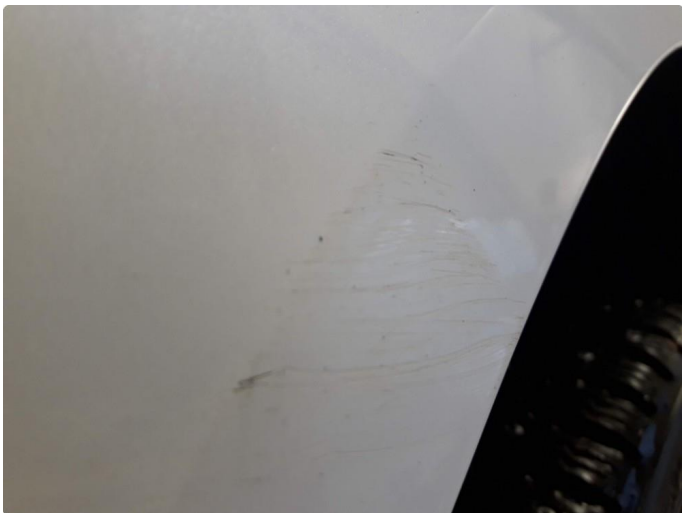
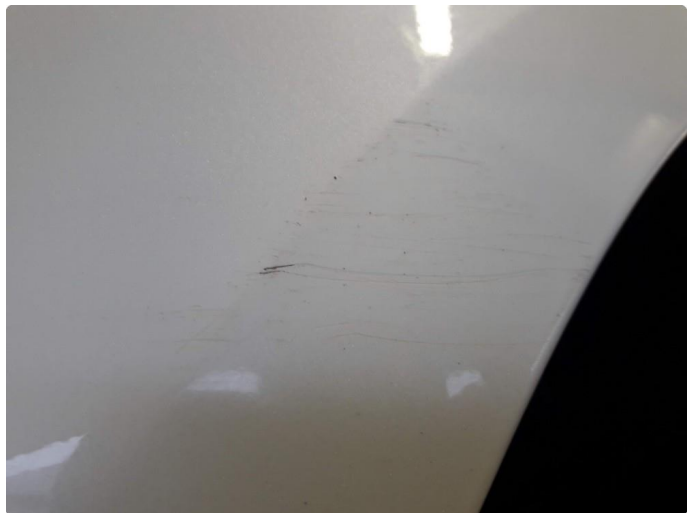
Punkt	Beskrivelse	Plassering
1. EKSTERIØR		
1.1	Skjermer	ripe(r) ned til grunning
1.2	Vinduspussere/-spyler	utslitte pusserblader
1.3	Vinduspussere/-spyler	lyktespyler virker ikke
1.4	Dekk/Felger	kantkjørt felg Diamond Cut
1.5	Dekk/Felger	kantkjørt felg Diamond Cut
1.6	Dekk/Felger	for liten mønsterdybde sommerdekk
1.7	Støtfanger	bulk med lakkskade
2. MOTOR		
2.1	Service	trenger service
3. OPPLYSNINGER/KLARGJØRING		
3.1	Opplysninger	øvrig opplysninger
3.2	Opplysninger	øvrig opplysninger
