CITROEN E-C4 2WD

TESTDATO: 10.12.2025

NBF Tilstandsrapport er utarbeidet av Norges Bilbransjeforbund og Forbrukerrådet.

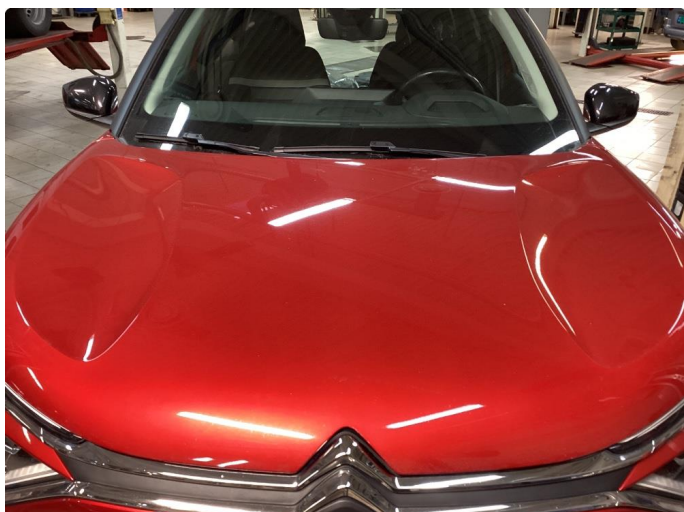
| Punkt | | Beskrivelse | Plassering |
|---|---|---|---|
| 1.1 | Panser | steinsprut | |

1.1 Steinsprut

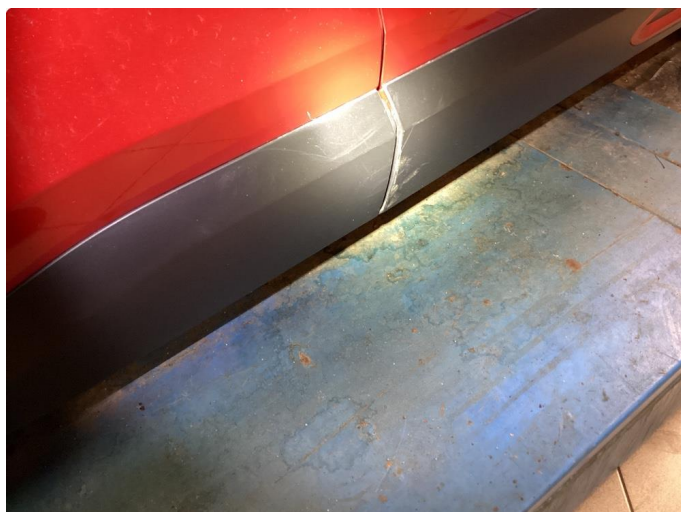
| Punkt | | Beskrivelse | Plassering |
|---|---|---|---|
| 1.2 | Dører | riper | høyre bak |

1.2 Riper

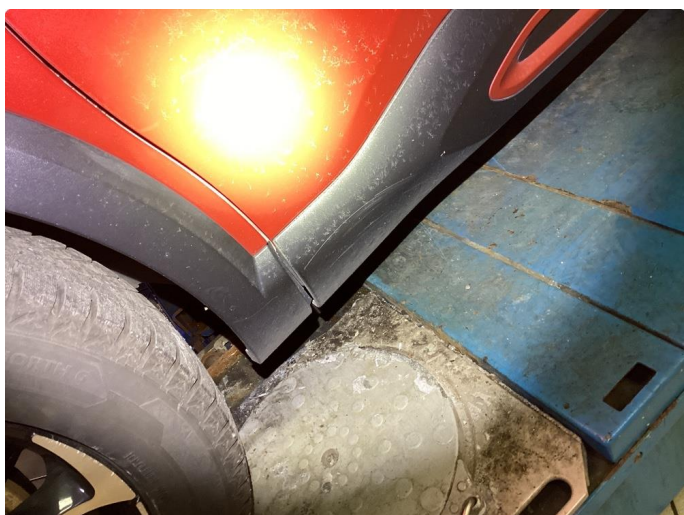
| Punkt | | Beskrivelse | Plassering |
|---|---|---|---|
| 1.3 | Dører | riper | venstre foran |

1.3 Riper

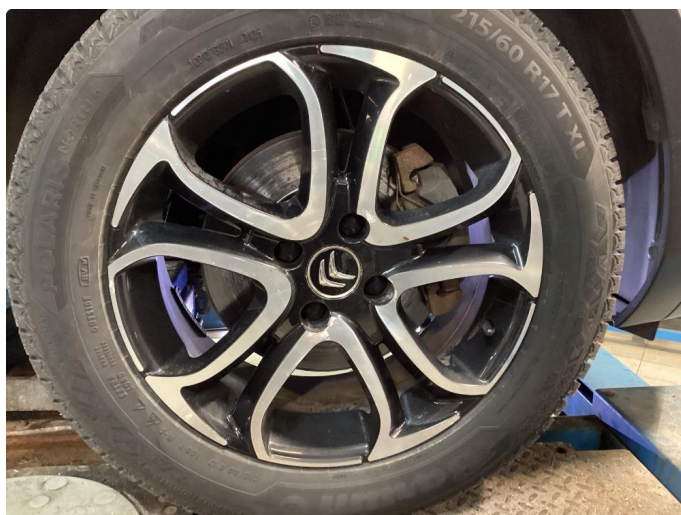
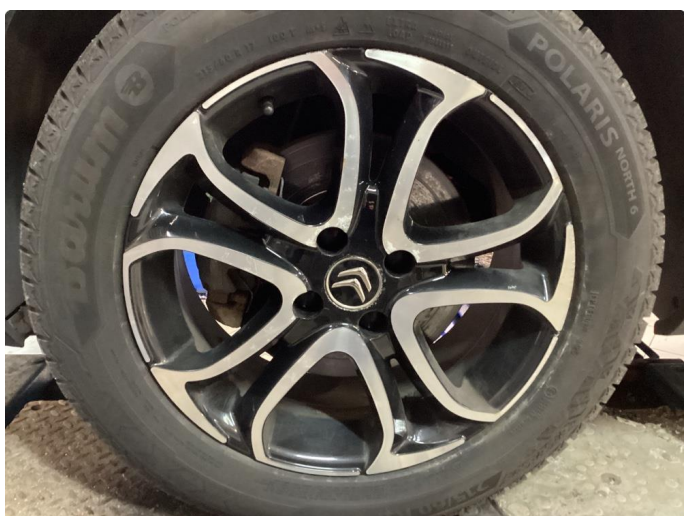
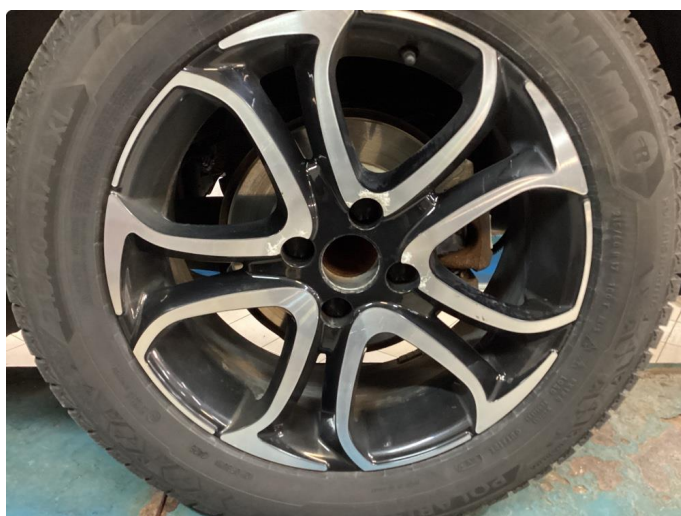
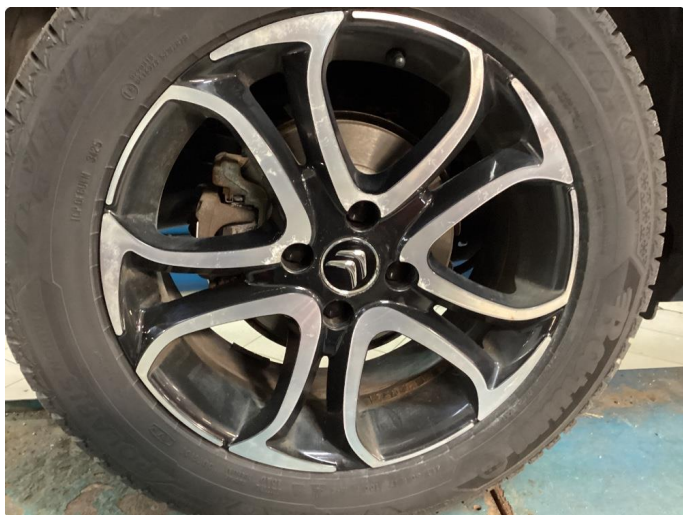
| Punkt | | Beskrivelse | Plassering |
|---|---|---|---|
| 1.4 | Dekk/Felger | påbegynnende oksidering | alle |

1.4 Påbegynnende oksidering

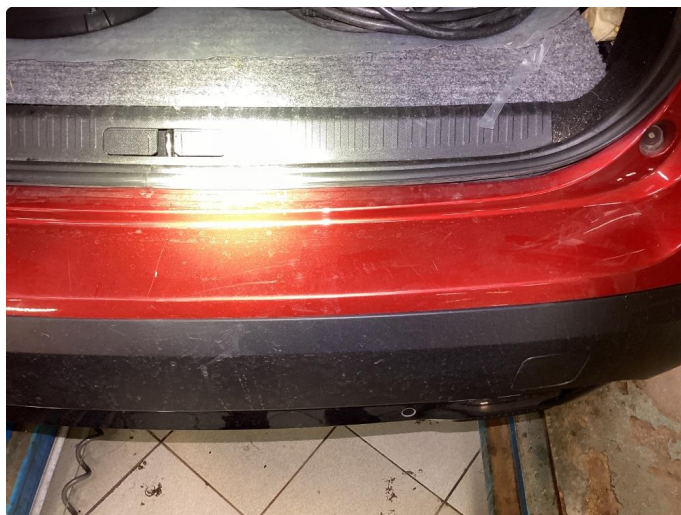
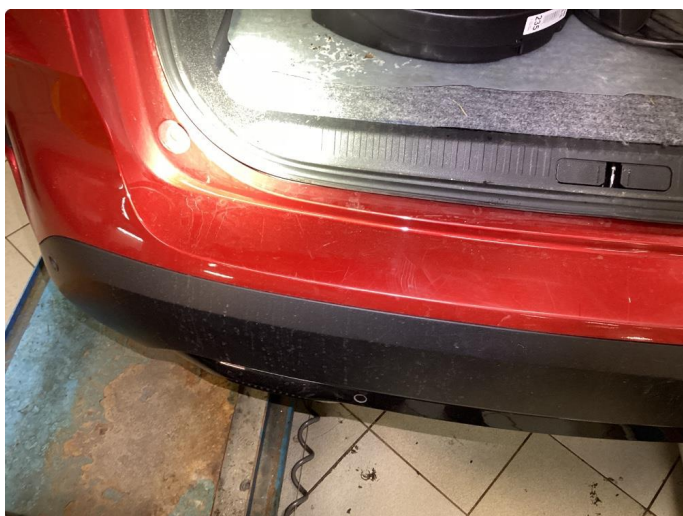
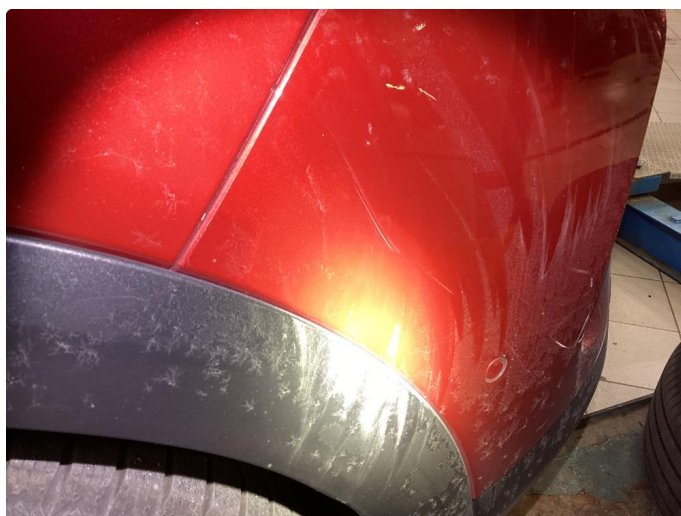
| Punkt | | Beskrivelse | Plassering |
|---|---|---|---|
| 1.5 | Støtfanger | ripe(r) ned til grunning | venstre bak - midten bak |

1.5 Ripe(r) ned til grunning

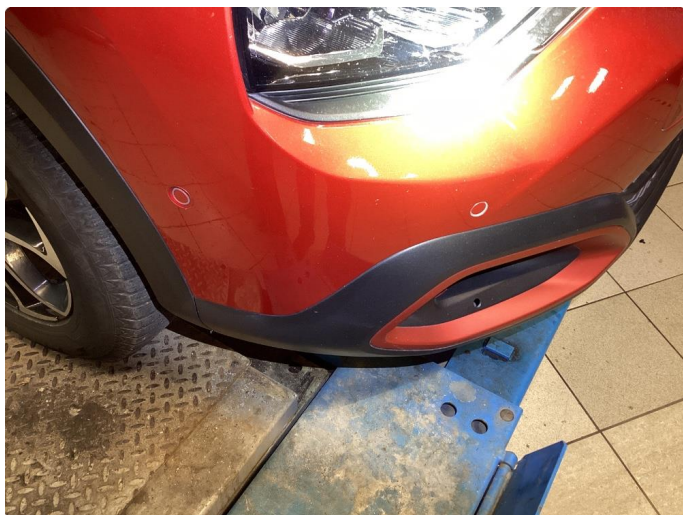
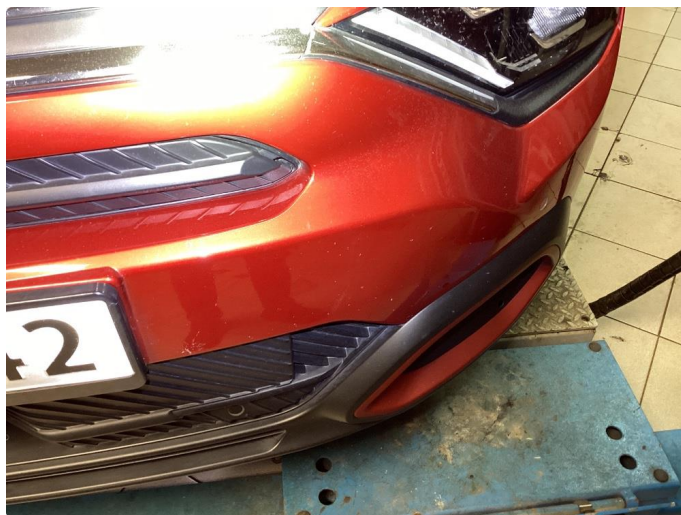
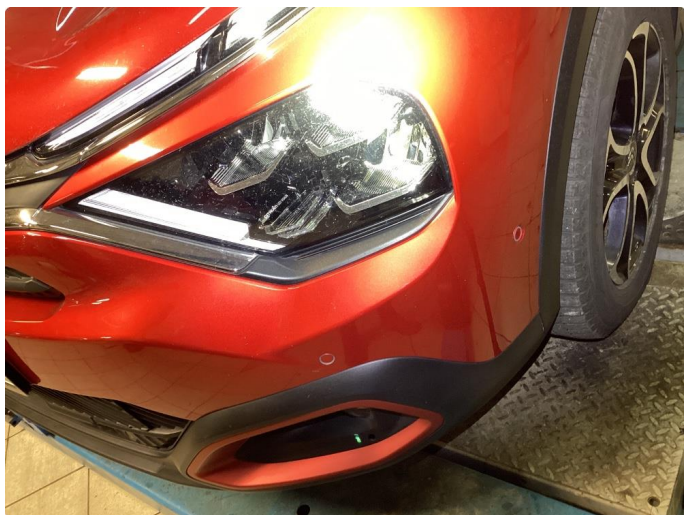
| Punkt | | Beskrivelse | Plassering |
|---|---|---|---|
| 1.6 | Støtfanger | steinsprut | høyre foran - venstre foran - midten foran |

1.6 Steinsprut

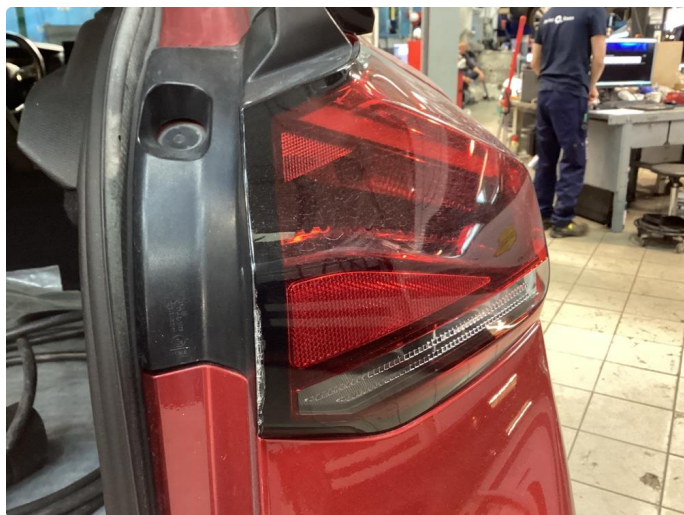
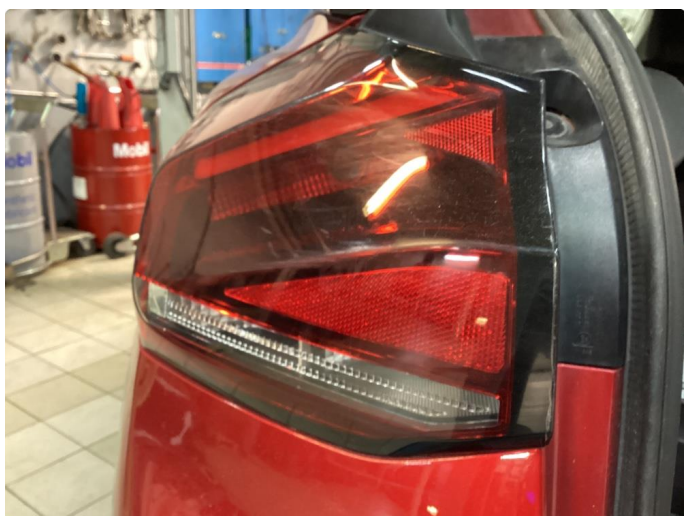
| Punkt | | Beskrivelse | Plassering |
|---|---|---|---|
| 2.1 | Lys bak | krakelering i plast | høyre bak - venstre bak |

2.1 Krakelering i plast
