**MERCEDES-BENZ GL 350 BLUETEC 4MATIC 258 HK  
AUTOMAT 4WD**
**TESTDATO: 19.02.2026**
**KODE: 1952881**

**JD68354**

NBF Tilstandsrapport er utarbeidet av Norges Bilbransjeforbund og Forbrukerrådet.

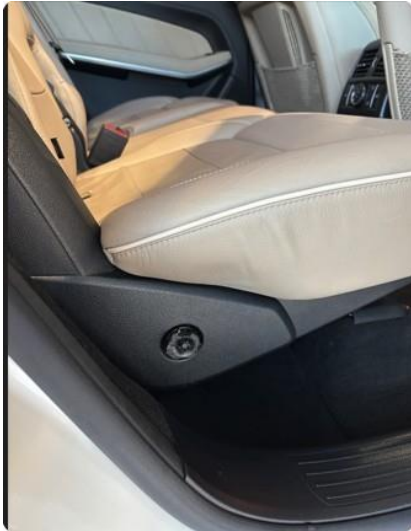
| Punkt | | Beskrivelse | Plassering |
|---|---|---|---|
| 1.1 | Seter | Knekt justering på 2 seterad. | |

1.1 Knekt justering på 2 seterad.
