MERCEDES-BENZ GLE 350 DE 4MATIC 4WD

TESTDATO: 10.12.2025

KJ57308

NBF Tilstandsrapport er utarbeidet av Norges Bilbransjeforbund og Forbrukerrådet.

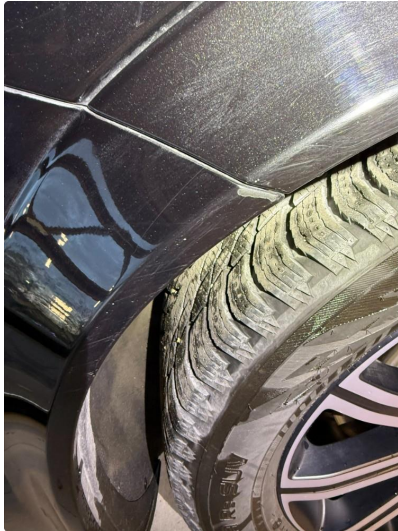
| Punkt | | Beskrivelse | Plassering |
|---|---|---|---|
| 1.1 | Skjermer | lakk flasser | høyre foran |

1.1 Lakk flasser

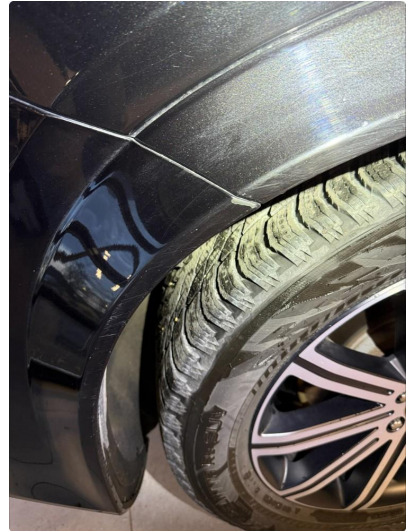
1.1 Lakk flasser

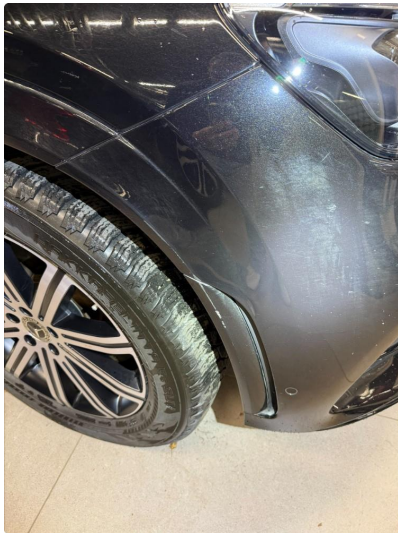
| Punkt | | Beskrivelse | Plassering |
|---|---|---|---|
| 1.2 | Støtfanger | ripe(r) ned til grunning | høyre foran |

1.2 Ripe(r) ned til grunning

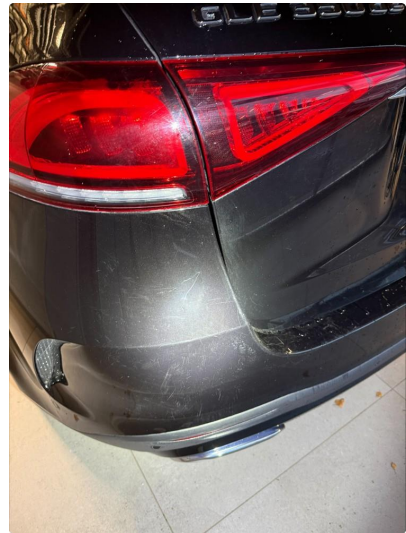
| Punkt | | Beskrivelse | Plassering |
|---|---|---|---|
| 1.3 | Støtfanger | ripe(r) ned til grunning | venstre bak |

1.3 Ripe(r) ned til grunning
