MERCEDES-BENZ EQS 450+ 2WD

TESTDATO: 10.12.2025

NBF Tilstandsrapport er utarbeidet av Norges Bilbransjeforbund og Forbrukerrådet.

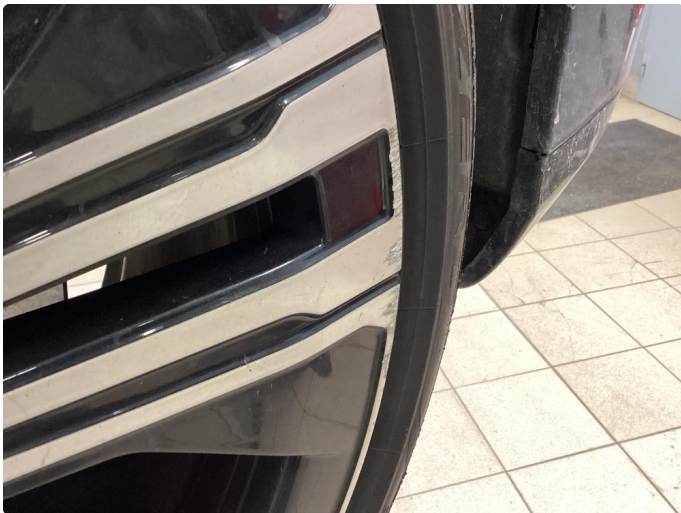
| Punkt | | Beskrivelse | Plassering |
|---|---|---|---|
| 1.1 | Dekk/Felger | kantkjørt felg | høyre foran |

1.1 Kantkjørt felg

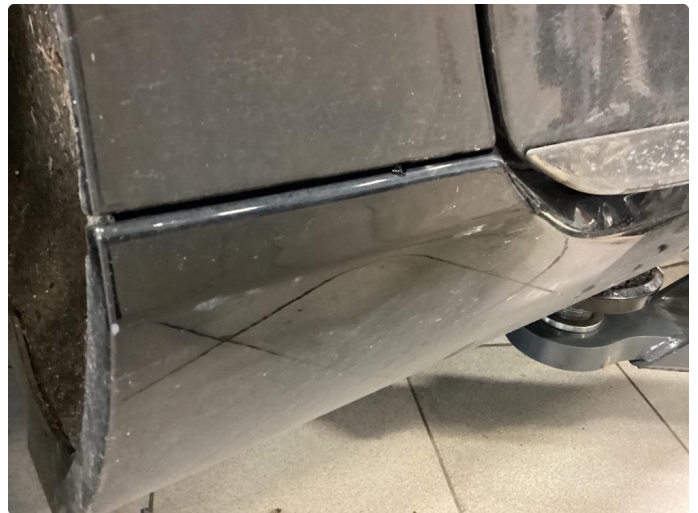
| Punkt | | Beskrivelse | Plassering |
|---|---|---|---|
| 1.2 | Kanal | ripe(r) ned til grunning | høyre bak |

1.2 Ripe(r) ned til grunning
