**MERCEDES-BENZ G 400 D 330 HK AUTOMAT 4WD**
**TESTDATO: 17.02.2025**
**KODE: 1641627**

NBF Tilstandsrapport er utarbeidet av Norges Bilbransjeforbund og Forbrukerrådet.

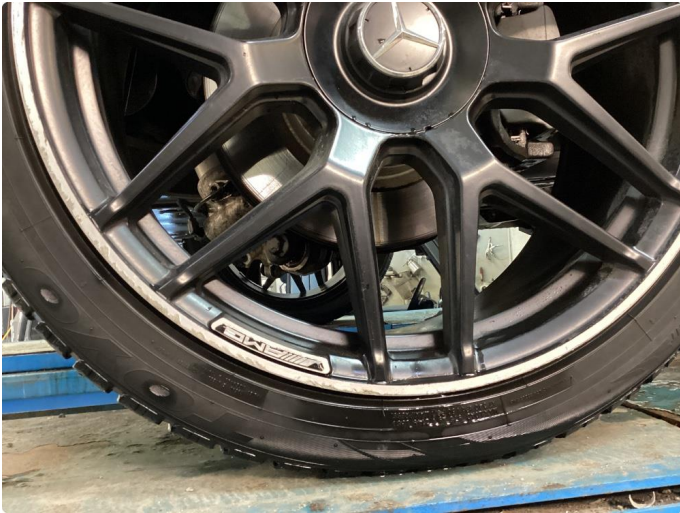
Punkt	Beskrivelse	Plassering
<b>1. EKSTERIØR</b>		
1.1 Dekk/Felger	kantkjørt felg	høyre foran - høyre bak

1.1 Kantkjørt felg

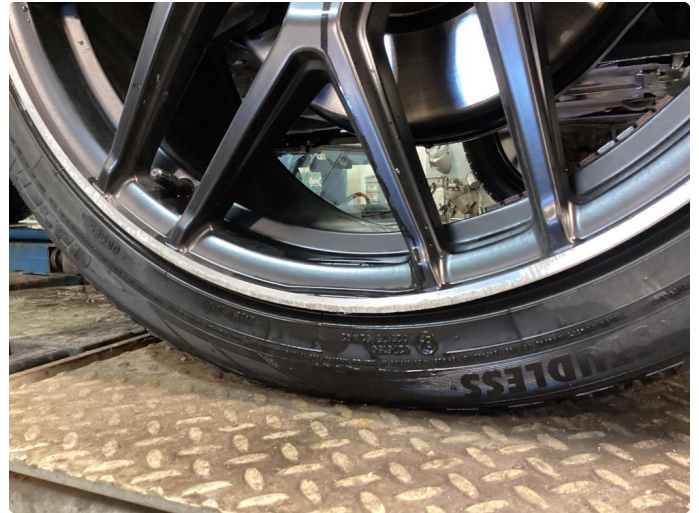
1.1 Kantkjørt felg
