**TOYOTA TOYOTA LAND CRUISER(150 SERIES) 177 HK  
AUTOMAT 4WD**
**TESTDATO: 16.06.2025**
**KODE: 1738944**

**KJ38882**

NBF Tilstandsrapport er utarbeidet av Norges Bilbransjeforbund og Forbrukerrådet.

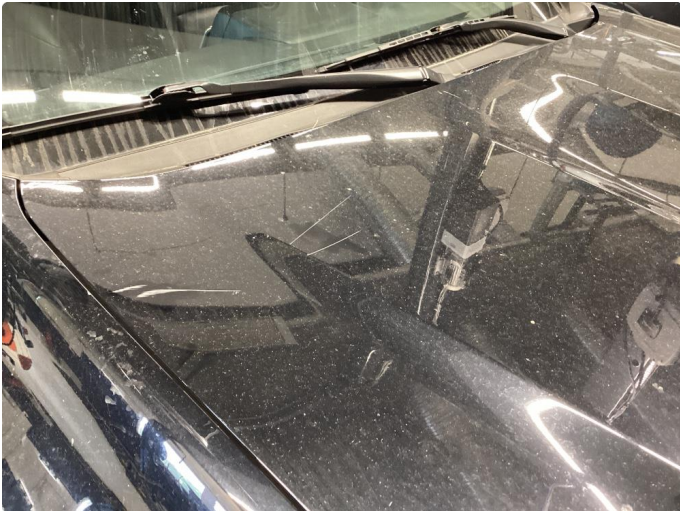
| Punkt | | Beskrivelse | Plassering |
|---|---|---|---|
| 1.1 | Panser | ripe(r) ned til grunning | |

1.1 Ripe(r) ned til grunning

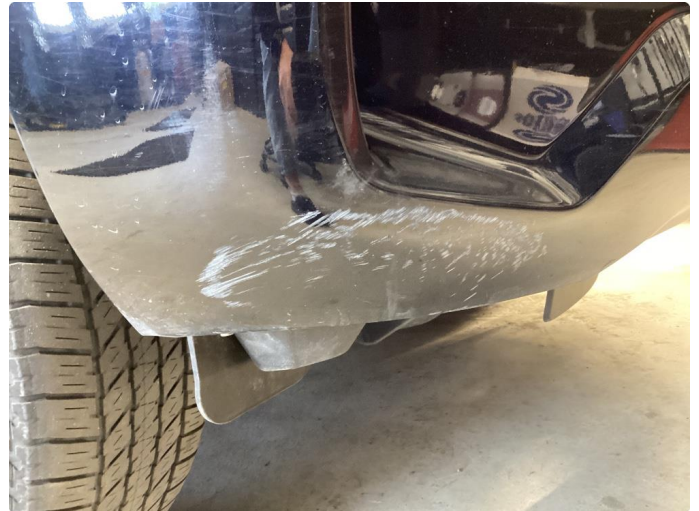
| Punkt | | Beskrivelse | Plassering |
|---|---|---|---|
| 1.2 | Støtfanger | ripe(r) ned til grunning | høyre foran - venstre foran |

1.2 Ripe(r) ned til grunning

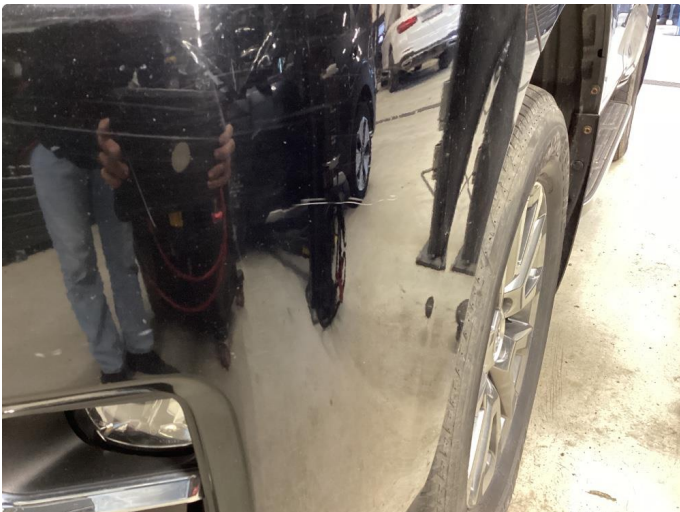
1.2 Ripe(r) ned til grunning

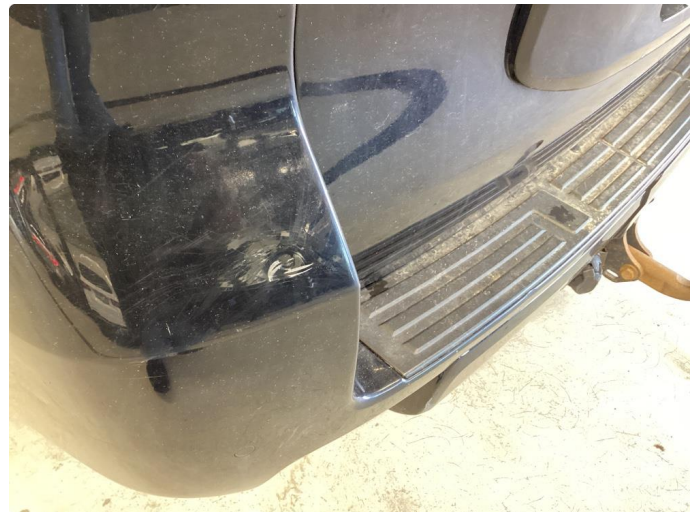
| Punkt | | Beskrivelse | Plassering |
|---|---|---|---|
| 1.3 | Støtfanger | ripe(r) ned til grunning | venstre bak |

1.3 Ripe(r) ned til grunning
