MERCEDES-BENZ CITAN 116 HK MANUELL 2WD
TESTDATO: 16.09.2025
KODE: 1810733

KJ57954	27 574 KM	26.08.2022 Førstegang registrert	Diesel
----------------	------------------	--	---------------

NBF Tilstandsrapport er utarbeidet av Norges Bilbransjeforbund og Forbrukerrådet.

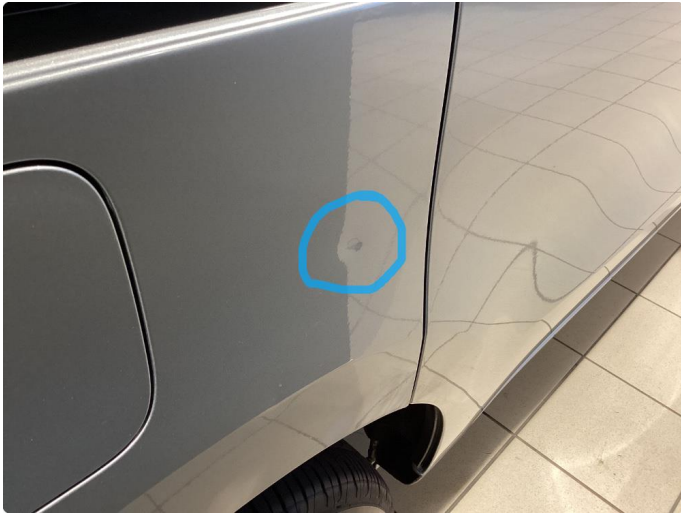
1.1 Bulk

Punkt	Beskrivelse	Plassering
1. EKSTERIØR		
1.1 Skjermer	bulk	høyre bak
1.2 Støtfanger	ripe(r)	høyre bak
2. LYS		
2.1 Lys bak	øvrige feil	høyre bak
