**MERCEDES-BENZ GLC 300 DE 4MATIC 4WD**
**TESTDATO: 10.12.2025**
**KODE: 1899118**

**KJ60570**

NBF Tilstandsrapport er utarbeidet av Norges Bilbransjeforbund og Forbrukerrådet.

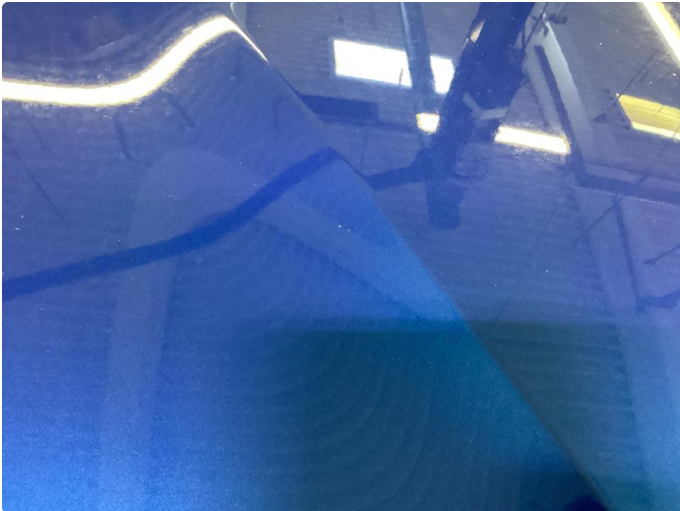
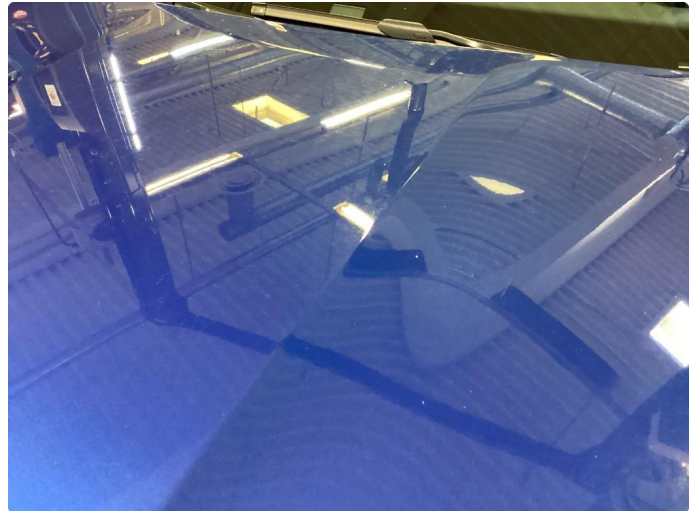
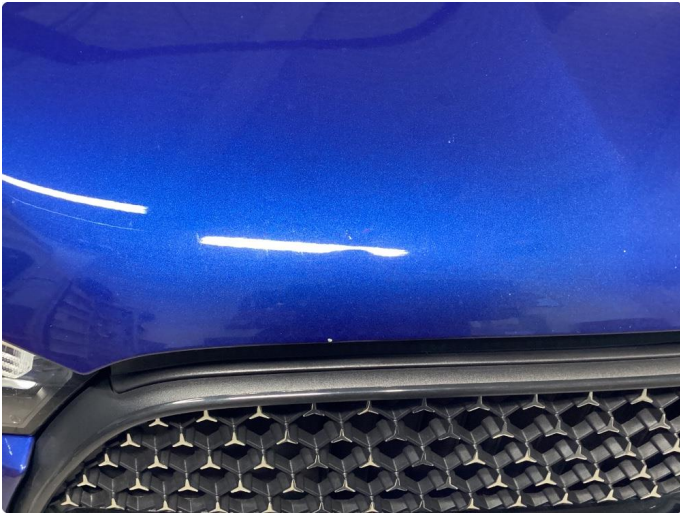
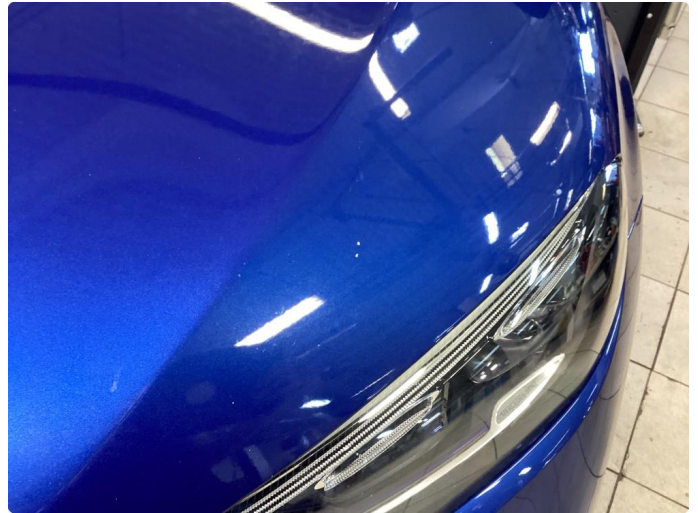
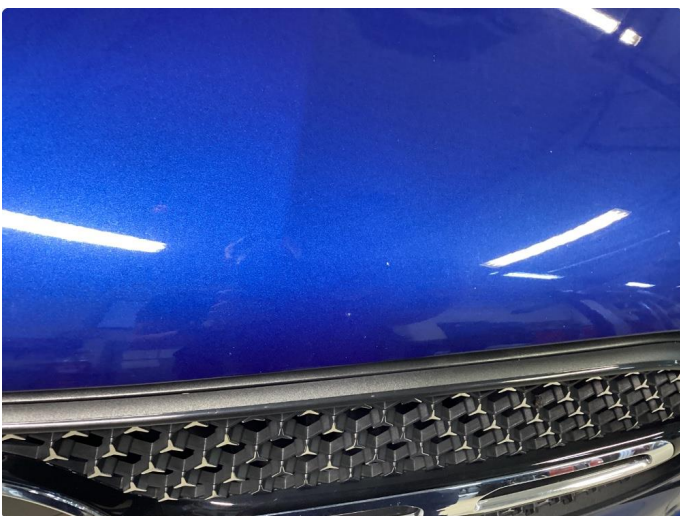
| Punkt | | Beskrivelse | Plassering |
|---|---|---|---|
| 1.1 | Panser | steinsprut | venstre foran - midten foran - foran - høyre foran |

1.1 Steinsprut

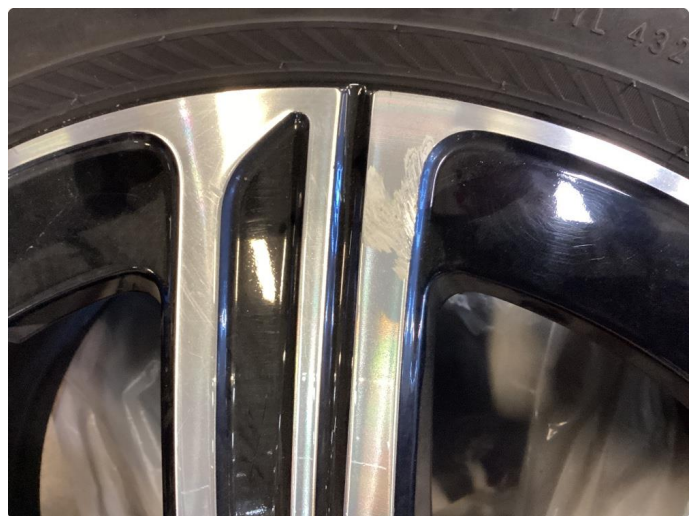
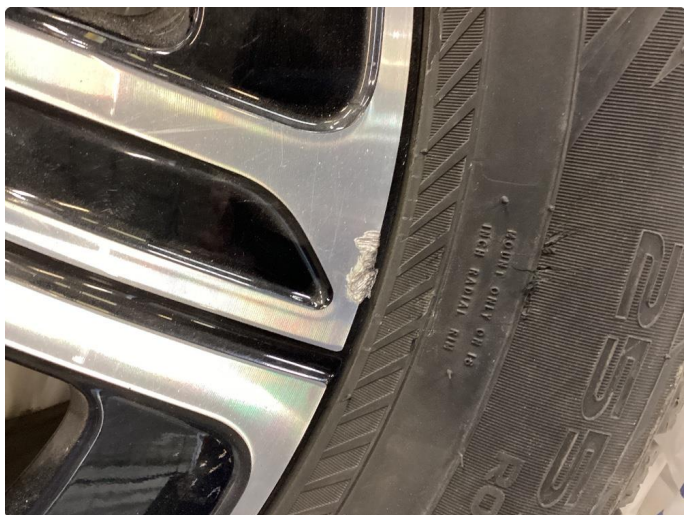
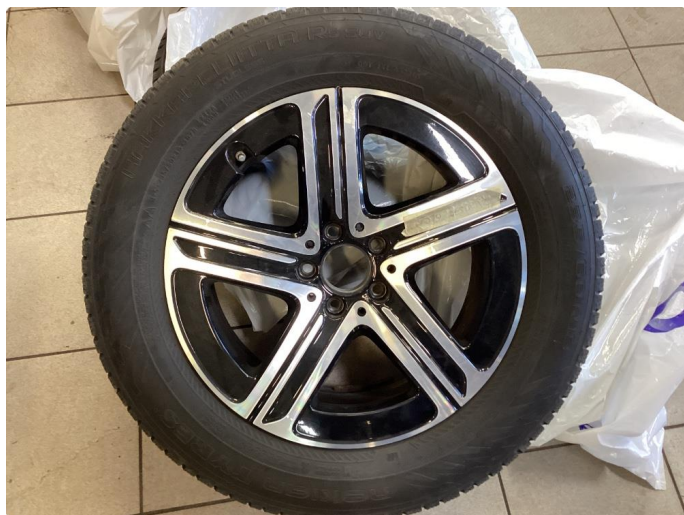
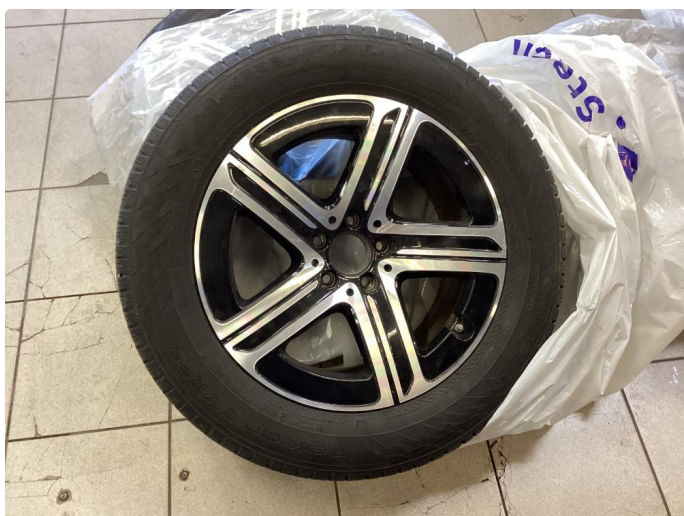
| Punkt | | Beskrivelse | Plassering |
|---|---|---|---|
| 1.2 | Dekk/Felger | kantkjørt felg | |

1.2 Kantkjørt felg
