MERCEDES-BENZ EQC 400 4MATIC 4WD

TESTDATO: 16.09.2025

EE67566

NBF Tilstandsrapport er utarbeidet av Norges Bilbransjeforbund og Forbrukerrådet.

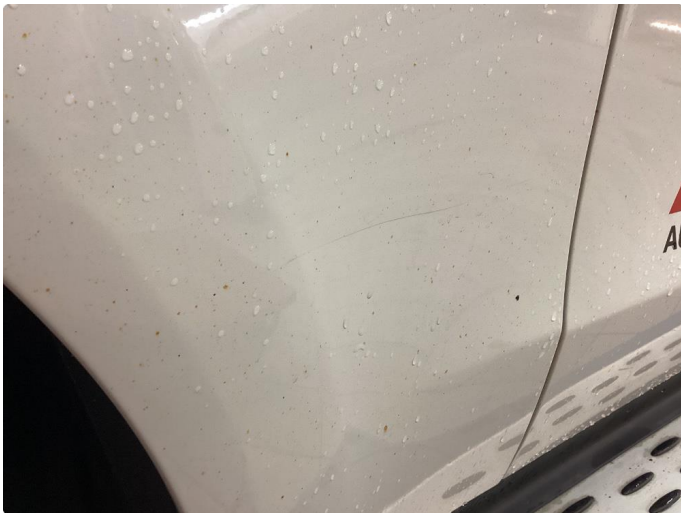
| Punkt | | Beskrivelse | Plassering |
|---|---|---|---|
| 1.1 | Skjermer | ripe(r) | venstre foran |

1.1 Ripe(r)

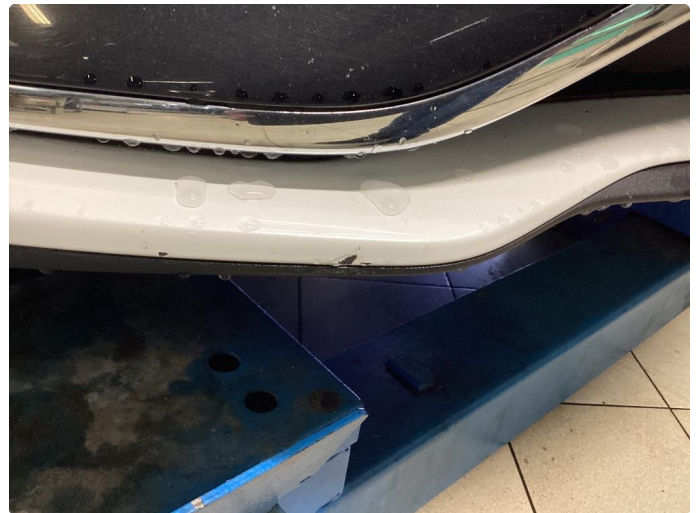
| Punkt | | Beskrivelse | Plassering |
|---|---|---|---|
| 1.2 | Støtfanger | lakk flasser | høyre foran |

1.2 Lakk flasser

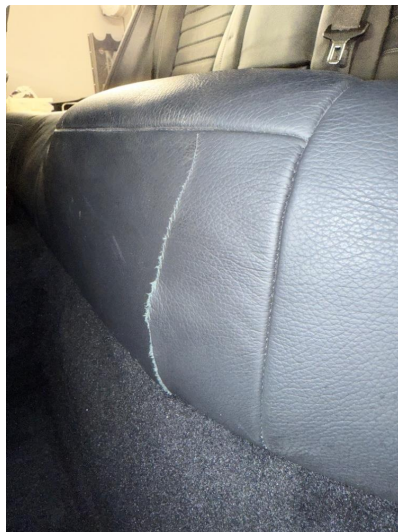
| Punkt | | Beskrivelse | Plassering |
|---|---|---|---|
| 2.1 | Seter | skade på setetrekk | venstre bak |

2.1 Skade på setetrekk
