MERCEDES-BENZ EQC 400 4MATIC / 204 X 4WD

TESTDATO: 09.03.2026

NBF Tilstandsrapport er utarbeidet av Norges Bilbransjeforbund og Forbrukerrådet.

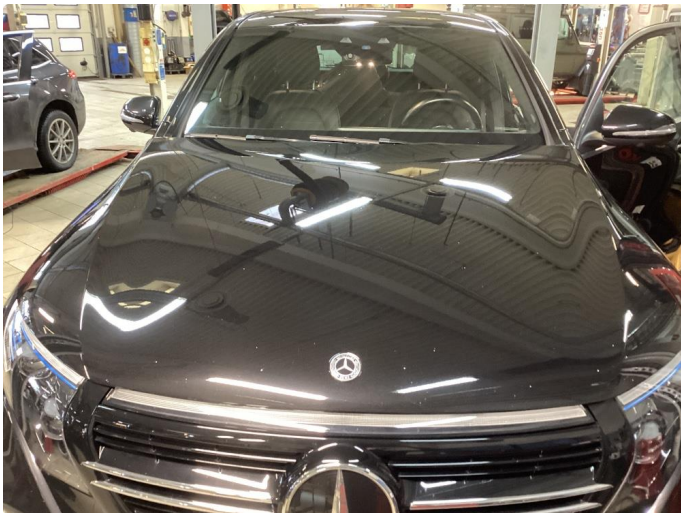
| Punkt | | Beskrivelse | Plassering |
|---|---|---|---|
| 1.1 | Panser | steinsprut | |

1.1 Steinsprut

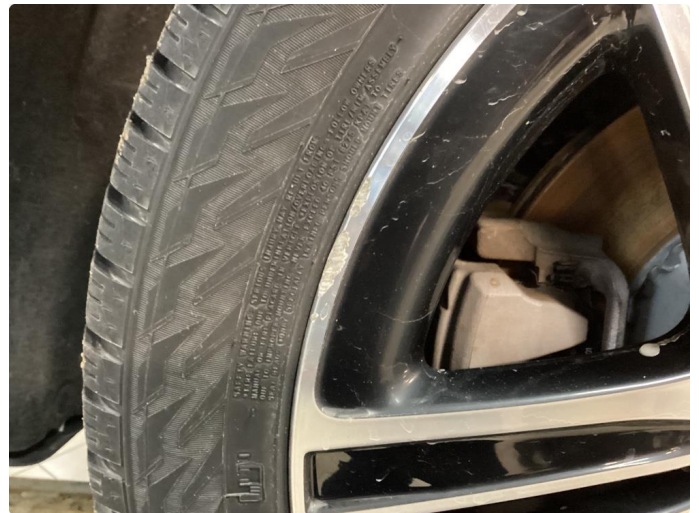
| Punkt | | Beskrivelse | Plassering |
|---|---|---|---|
| 1.2 | Dekk/Felger | kantkjørt felg | høyre bak |

1.2 Kantkjørt felg
