PEUGEOT 2008 2WD

TESTDATO: 03.09.2025

EE36660

NBF Tilstandsrapport er utarbeidet av Norges Bilbransjeforbund og Forbrukerrådet.

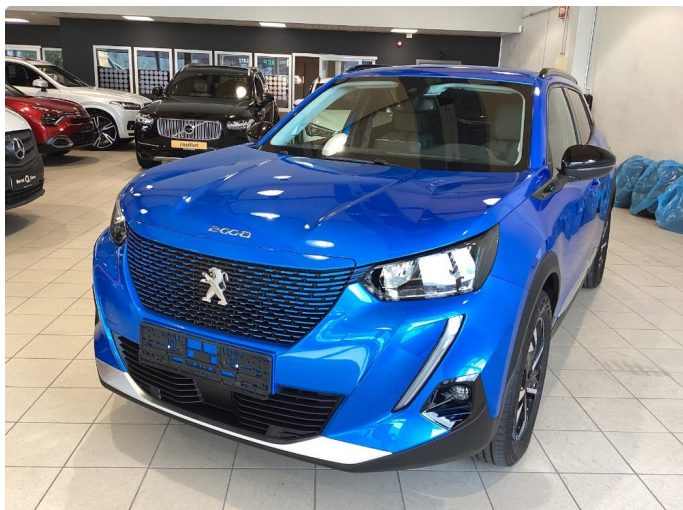
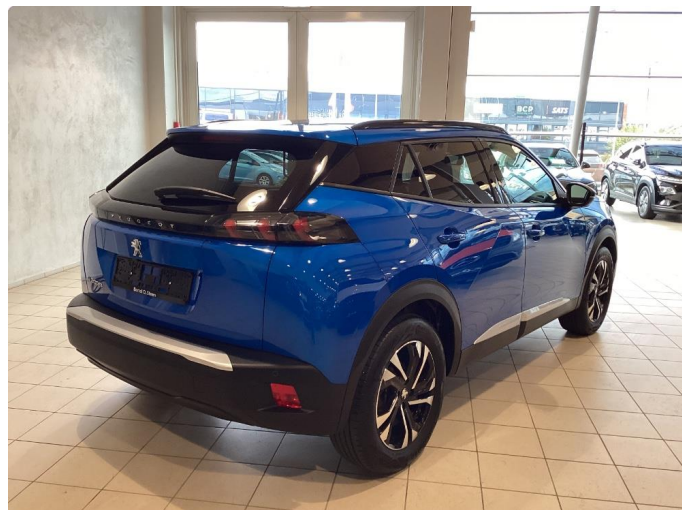
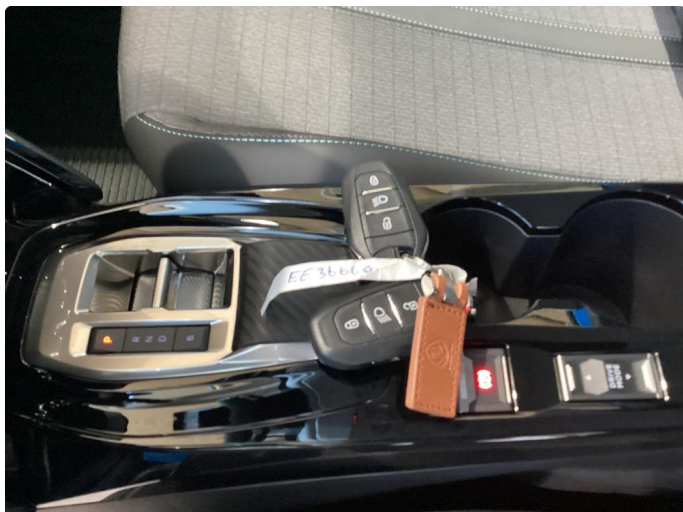
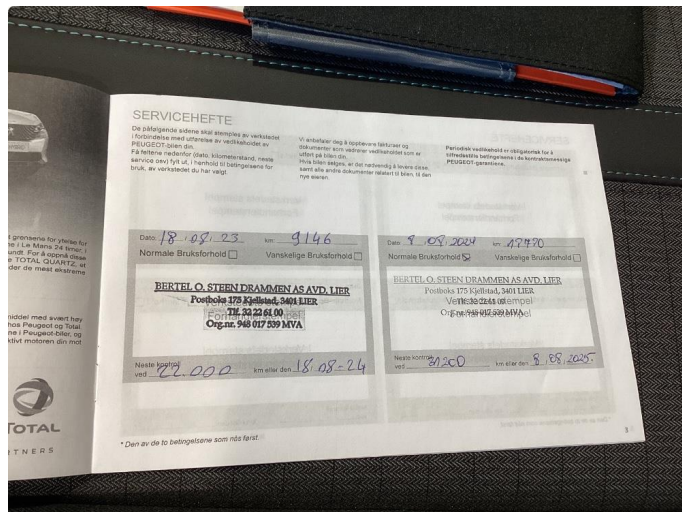
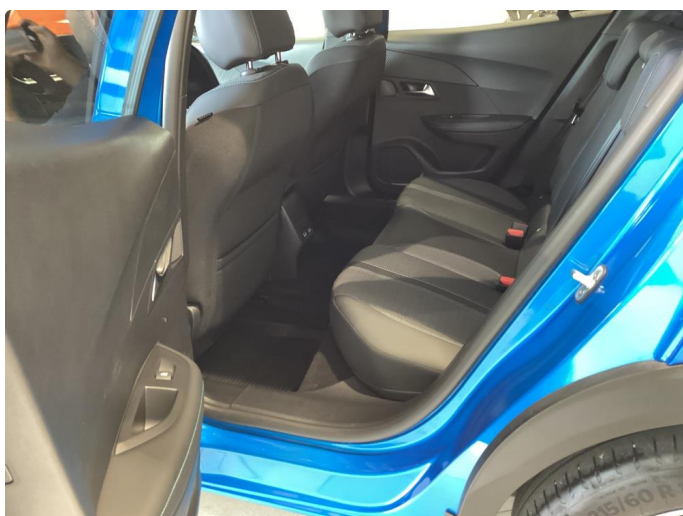
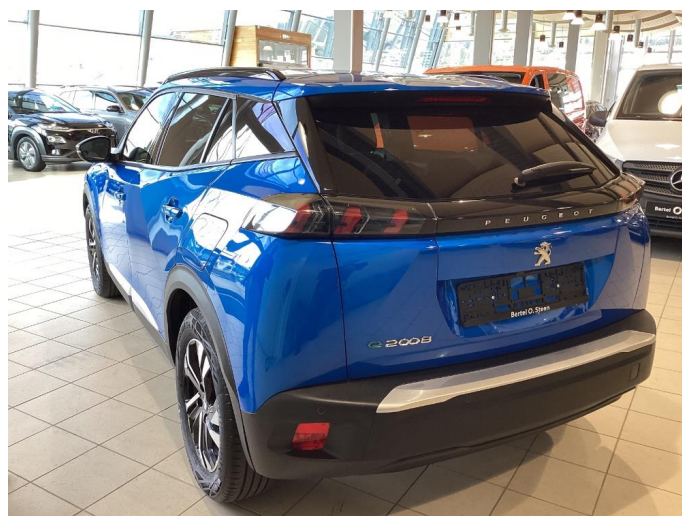
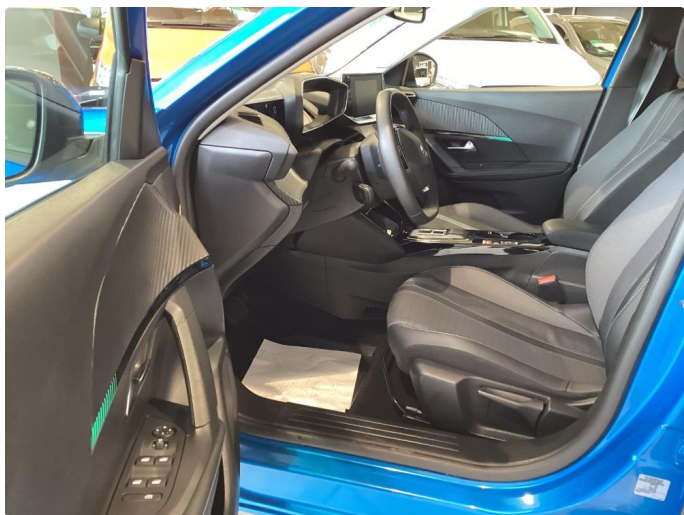
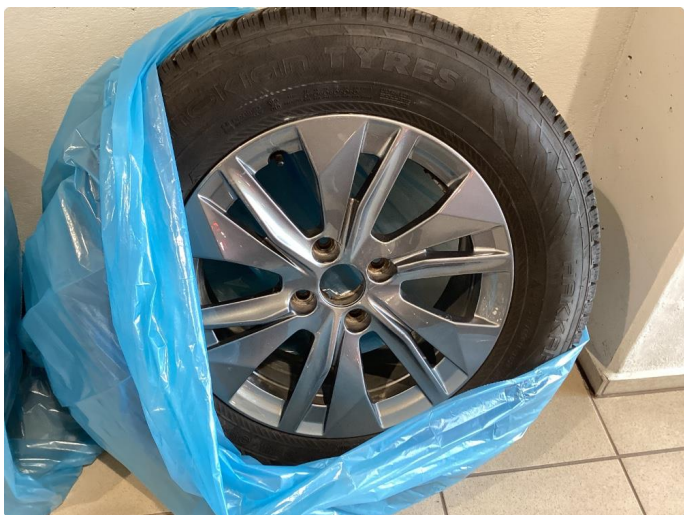
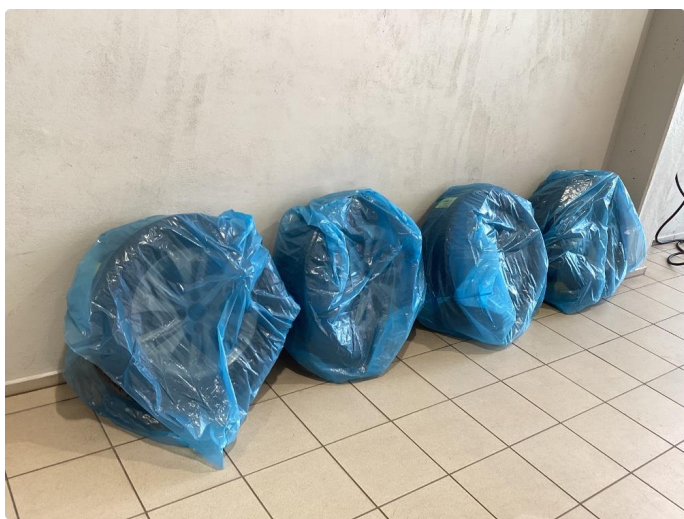
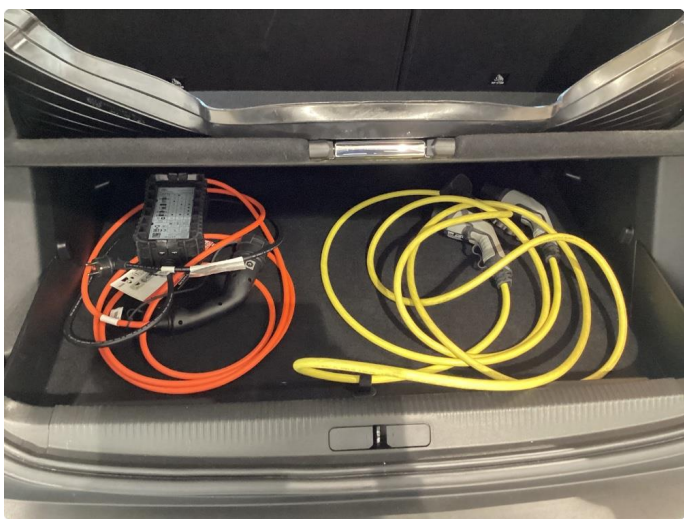
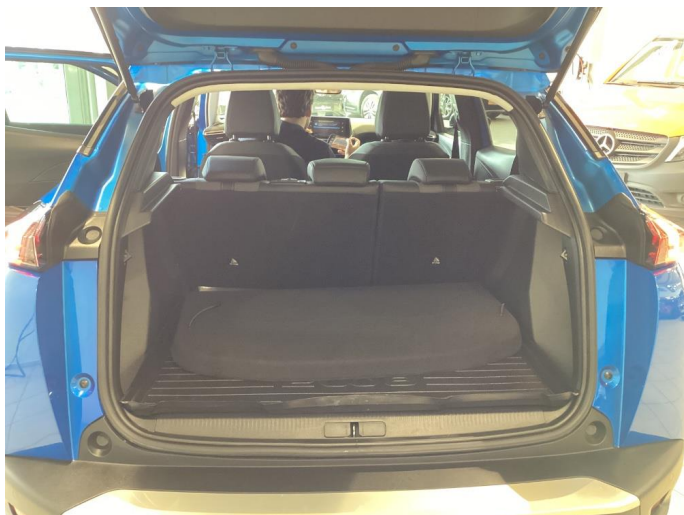
| Punkt | Beskrivelse | Plassering |
|---|---|---|
| 1.1 Panser | Noe små steinsprut på panser, rett under 2008 merket og høyre side foran | |
| 1.2 Dører | Noe små riper på venstre bakdør, nesten ikke synlig | |
| 1.3 Støtfanger | Noe små steinsprut på frontfanger, høyre og venstre foran | |
| 1.4 Frontvindu | Slitt frontrute med små steinsprut venstre side | |
