MERCEDES-BENZ E 300 DE 2WD

TESTDATO: 08.12.2025

KJ45738

NBF Tilstandsrapport er utarbeidet av Norges Bilbransjeforbund og Forbrukerrådet.

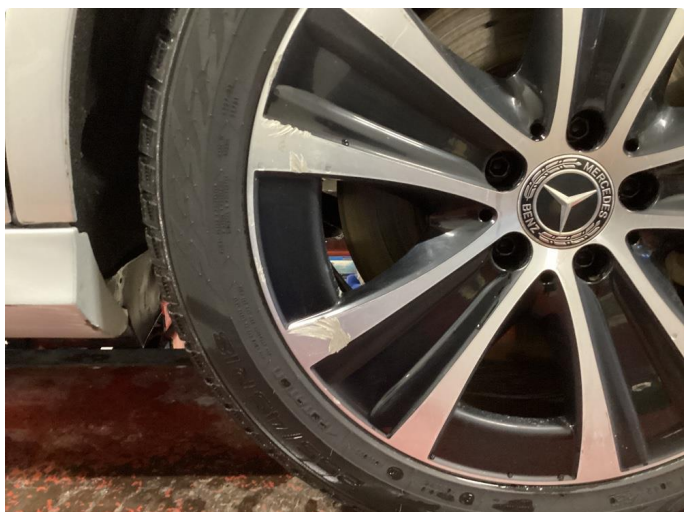
| Punkt | Beskrivelse | Plassering |
|---|---|---|
| 1.2 Dekk/Felger | kantkjørt felg | venstre bak |

1.2 Kantkjørt felg

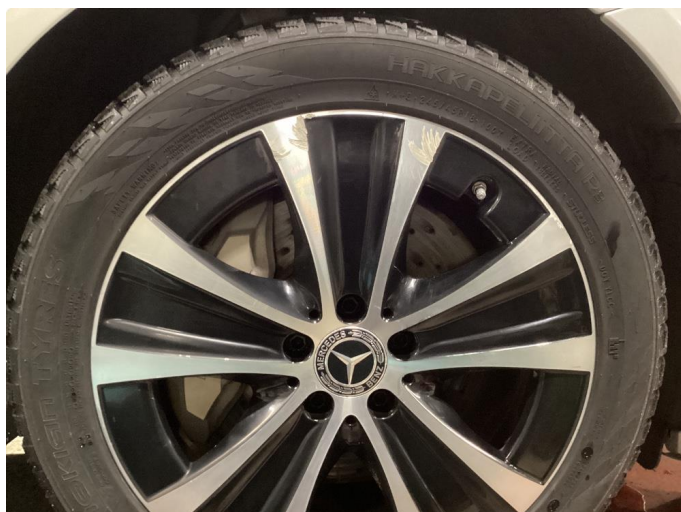
| Punkt | Beskrivelse | Plassering |
|---|---|---|
| 1.3 Dekk/Felger | kantkjørt felg | høyre foran |

1.3 Kantkjørt felg

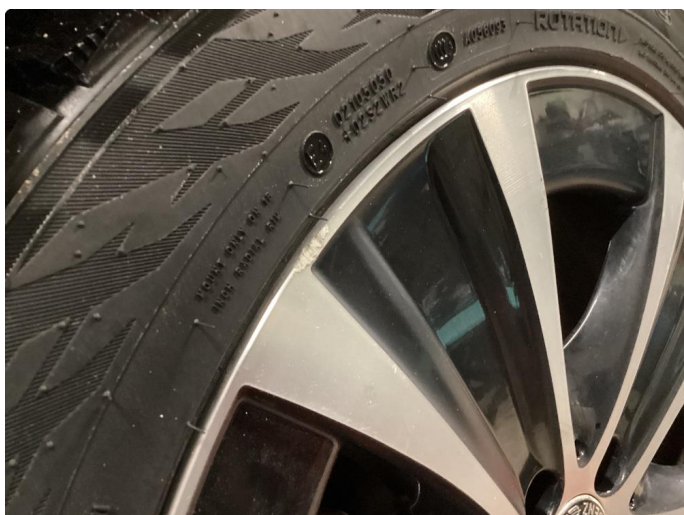
| Punkt | Beskrivelse | Plassering |
|---|---|---|
| 1.4 Dekk/Felger | kantkjørt felg | høyre bak |

1.4 Kantkjørt felg

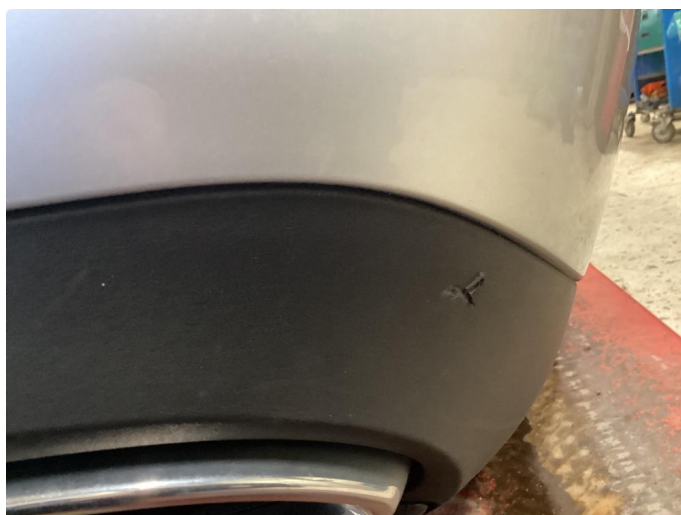
| Punkt | Beskrivelse | Plassering |
|---|---|---|
| 1.5 Støtfanger | ripe(r) i plast | høyre bak |

1.5 Ripe(r) i plast

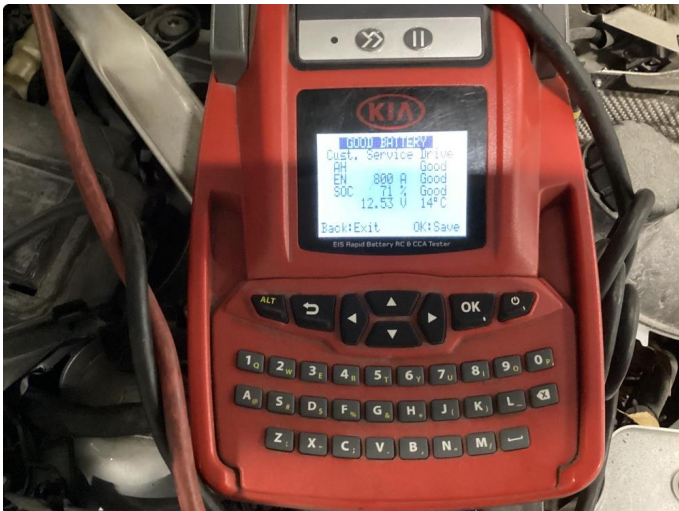
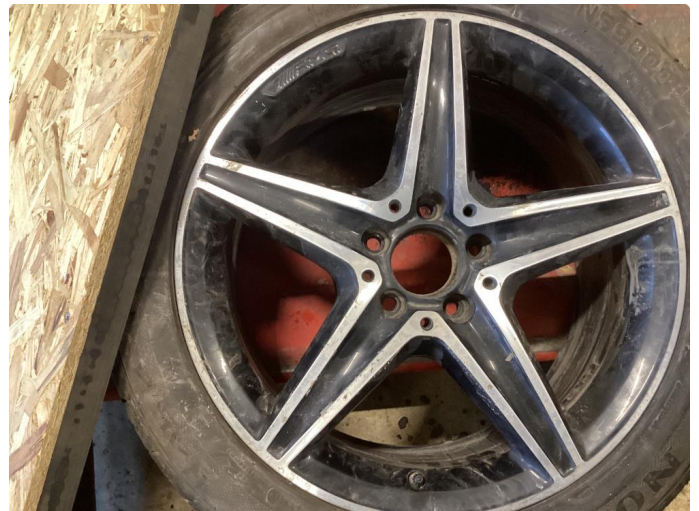
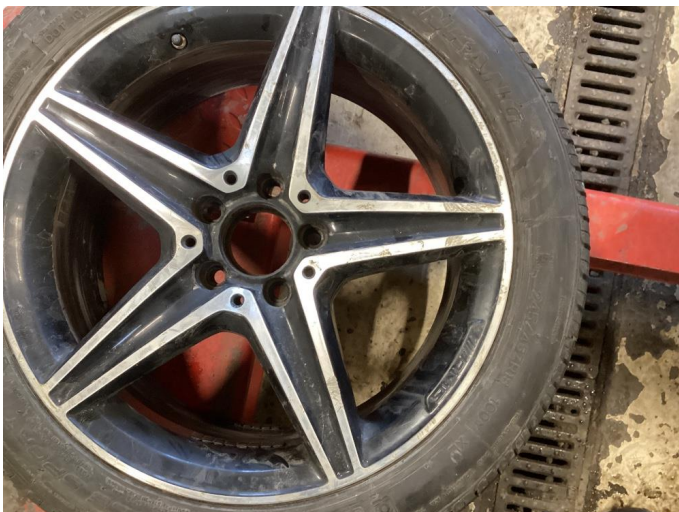
**Battery capacity**

| Name | Actual value |
|---|---|
| Original battery capacity | 37.00Ah |
| Current battery capacity | 32.00Ah |
| Remaining battery capacity | 86.49% |
